## **II. B Fotodokumentácia – archívna /historická a súčasná**

## II. B Historická a súčasná fotodokumentácia

Fotodokumentácia súčasného stavu je vytvorená v období od 25.2.-10.3.2020

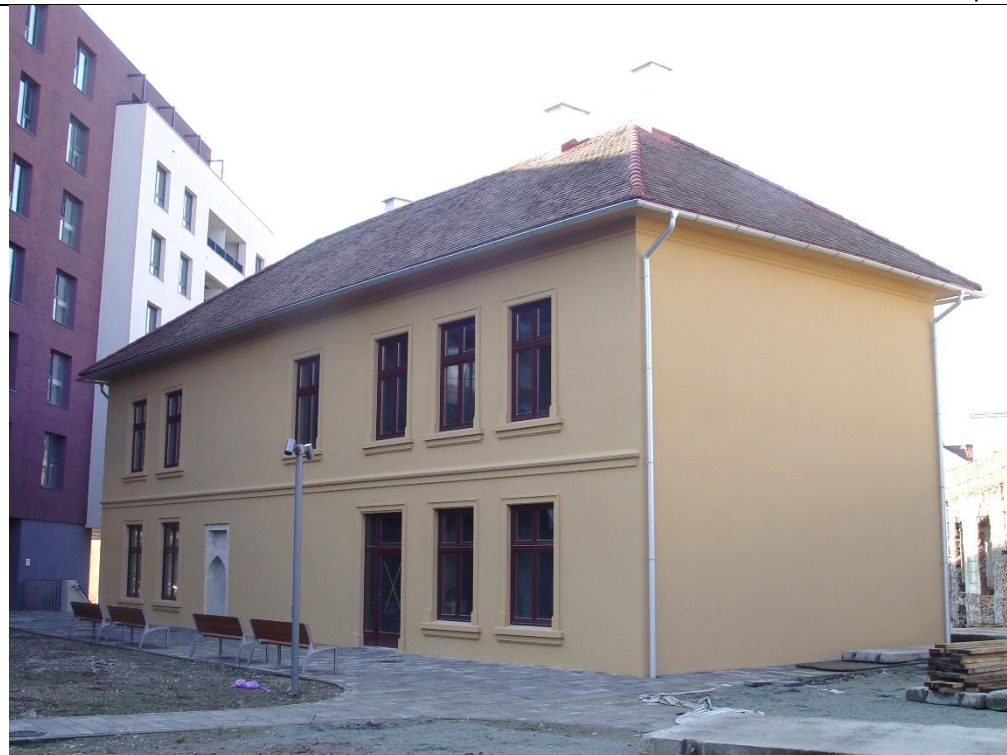
**8.1**

Vysoká hmota novostavby v dotyku s objektom laboratória, strata hist. siluety.

Osadenie nevhodnej novostavby v rámci komplexu „Mlynskej bašty“.  
Hmota rozdelila historicky jednotný priestor Máriinho dvora, zatienila svojou hmotou pôvodné objekty opevnenia (pracháreň a bastión), ktoré sa stali súčasťou vnútrobloku medzi hmotovo vysokými novostavbami v ich bezprostrednom dotyku.  
Strata historickej siluety – pohľad na historické centrum.

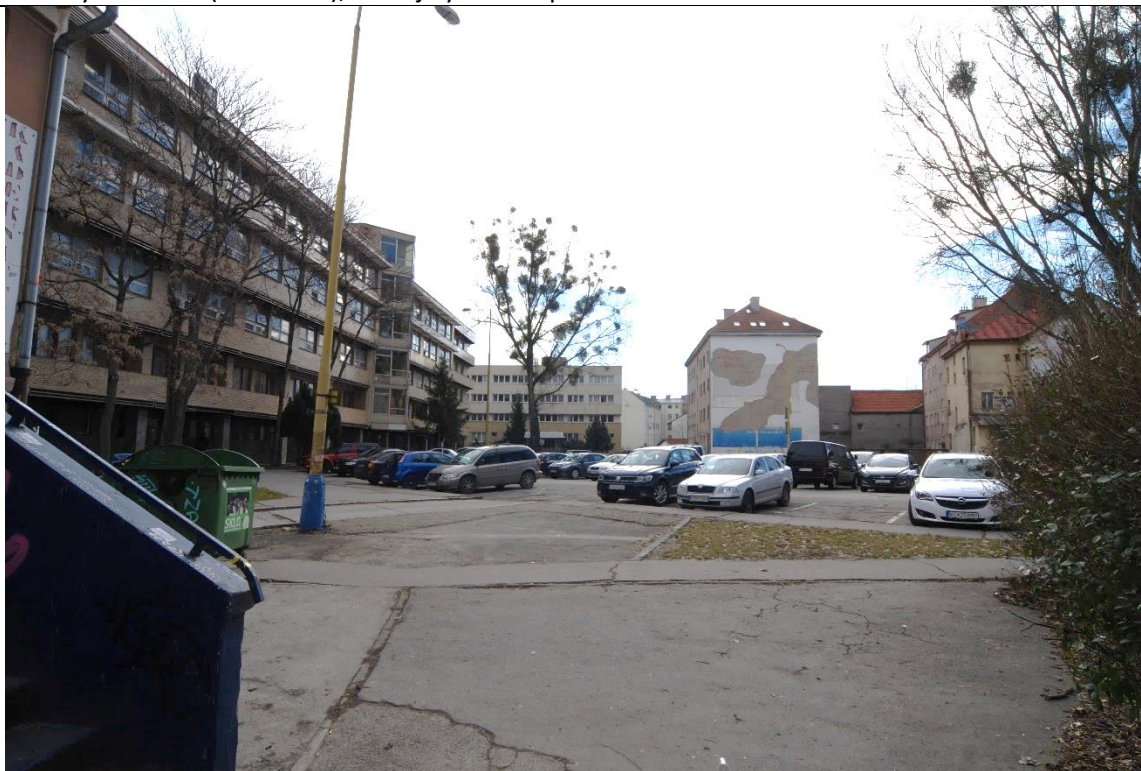
33

Pohľad od kina južným smerom cez parkovisko.

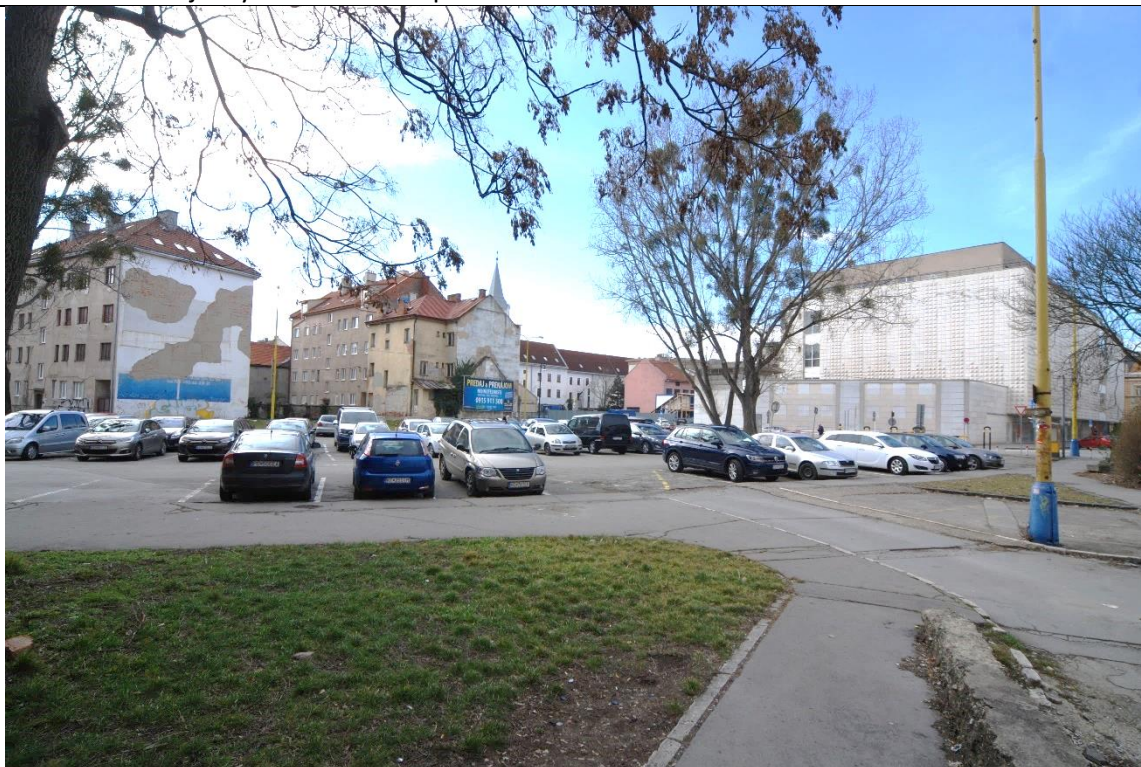
34

Pohľad na Jz roh námestia cez parkovisko z parku pred kinom, oproti s dvojicou štítových stien po asanácii domov, ako aj narušenej uličnej čiare na južnej strane námestia prístavbou OD Prior a asanovanou zástavbou západného domoradia Kováčskej ulice. Otvorenie pôvodne uzatvorených vnútorných dvorov domov do námestia následkom veľkopoštoj asanácie.

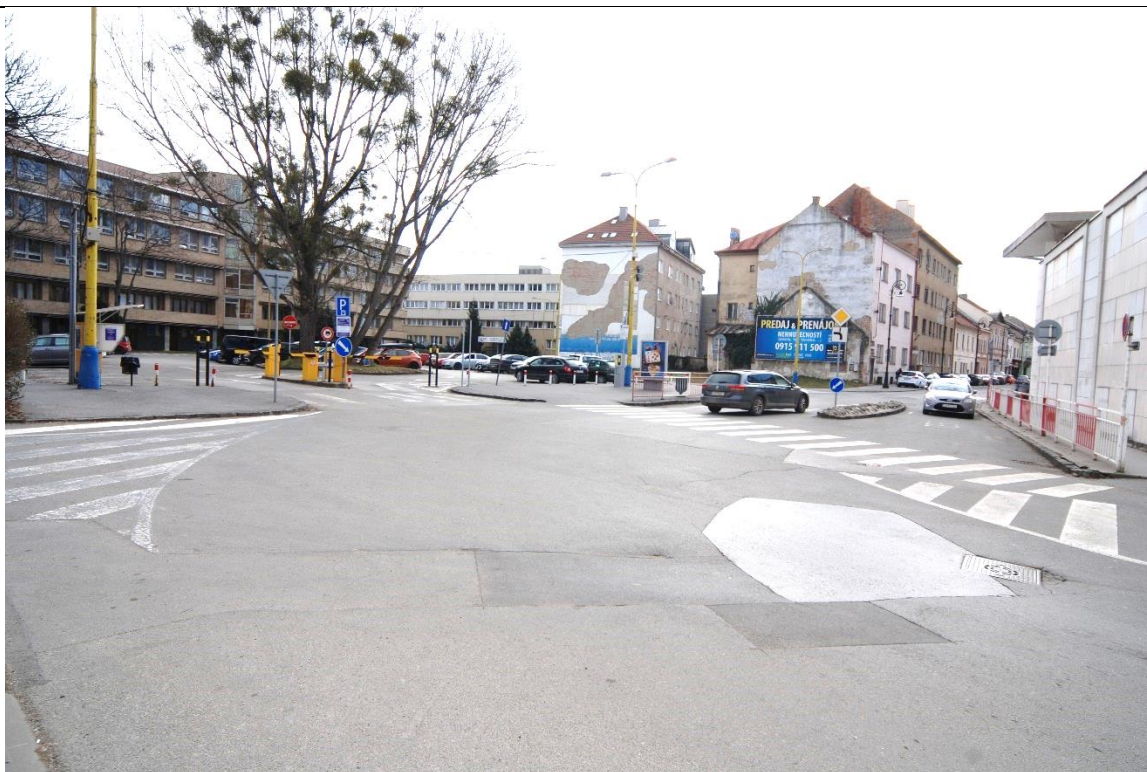
35

Nevhodné komunikačné križovanie nových ciest z 2. pol. 20 stor. so stredovým ostrovčekom ako rušivým prvkom v rámci historického jadra za OD Prior.

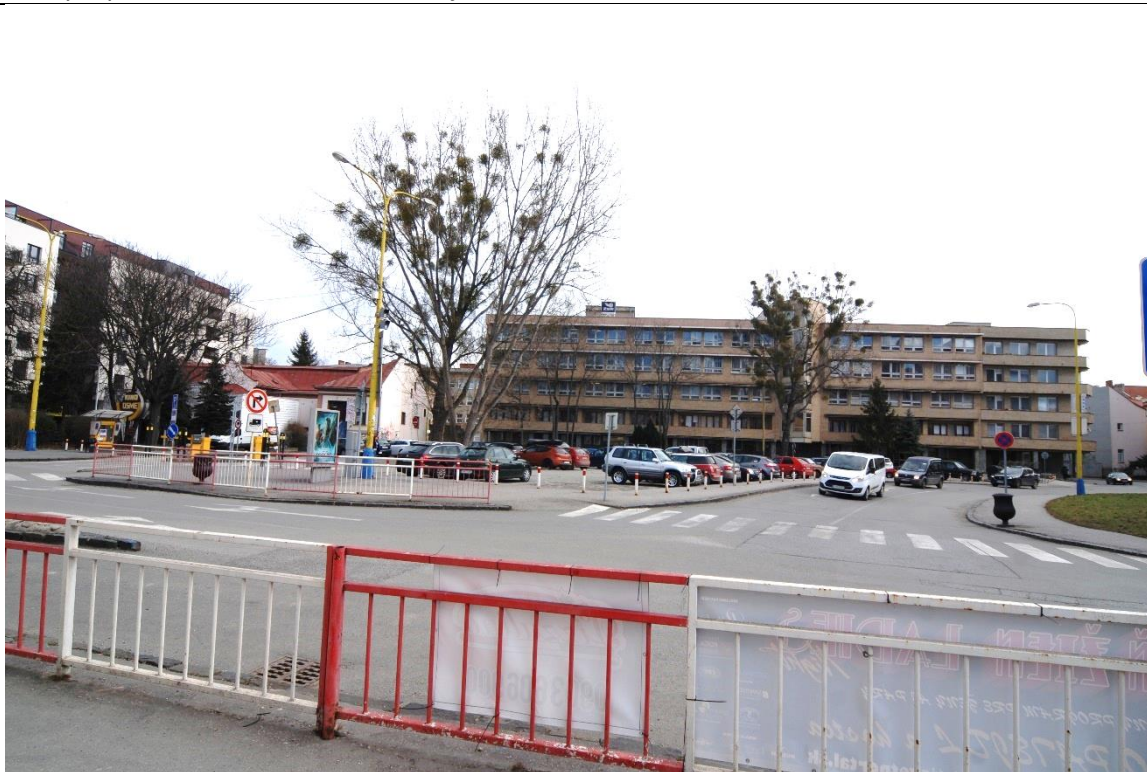
Centrum rozšíreného námestia vytvára parkovisko, vymedzené stĺpkami/bariérami a oddelené zábradlím, usmerňujúcim pohyb chodcov, naviac v normovom červeno-bielom farebnom vyhotovení, čo nezodpovedá nárokom zásad PR a pôsobí rušivo.

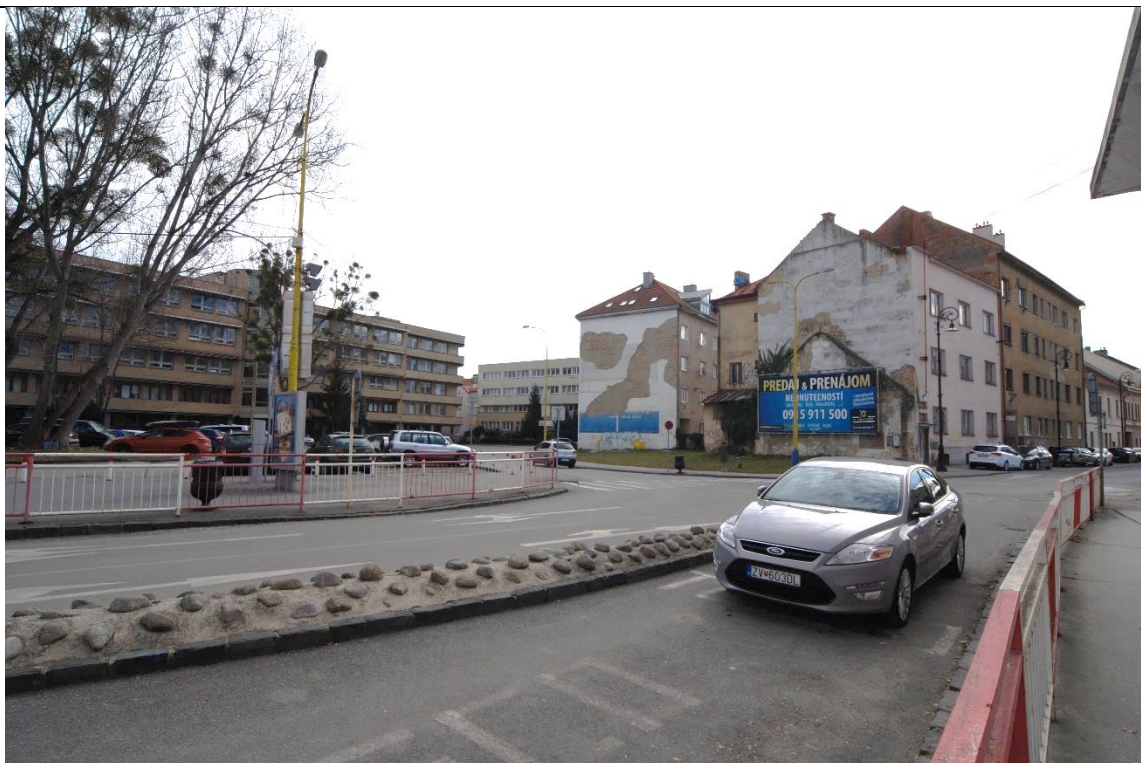
Detail komunikácie za OD Prior s nevhodne riešeným cestným ostrovčekom, ktorý pôsobí rušivo, cesta vymedzená dvojicou nevhodných zábradlí, bez repšpektovania pamiatkových hodnôt územia.

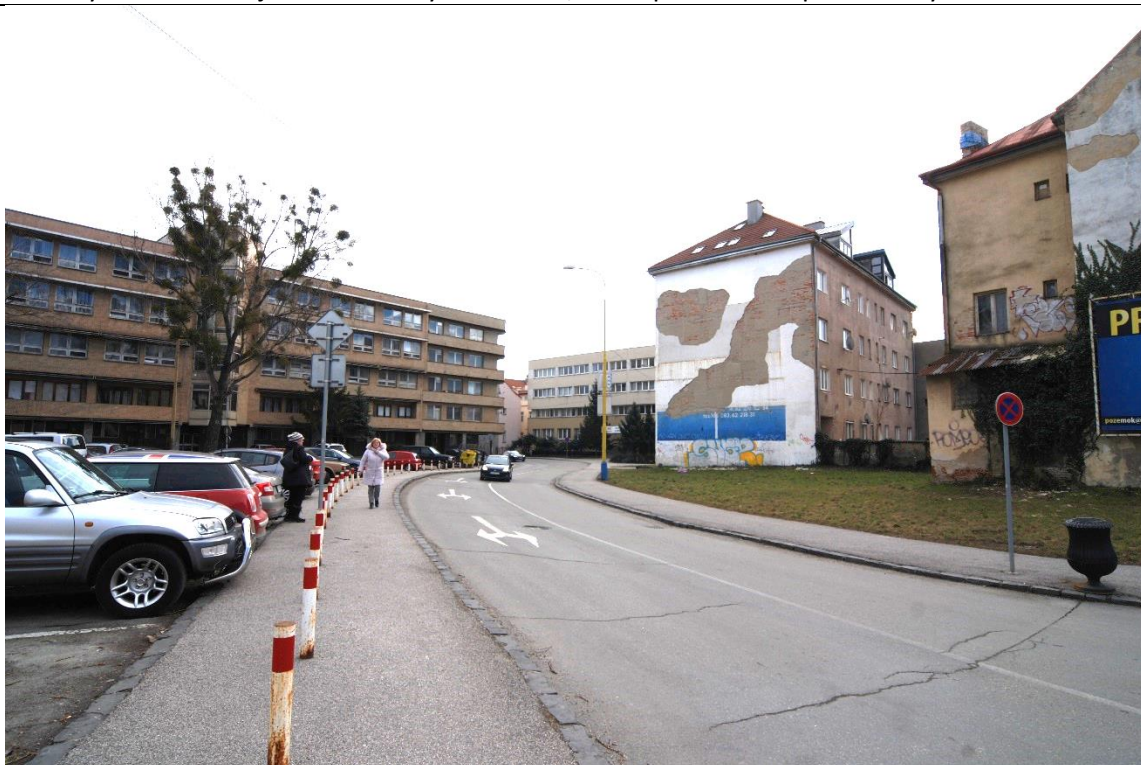
Nová cestná asfaltová komunikácia prepájajúca Štefánikovu ulicu s Kováčskou ul. Chodník po celej dĺžke rozdelený osadenými stĺpikmi pre zamedzenie prejazdu áut a parkovania, čím dochádza k nadradeniu dopravy nad chodca.

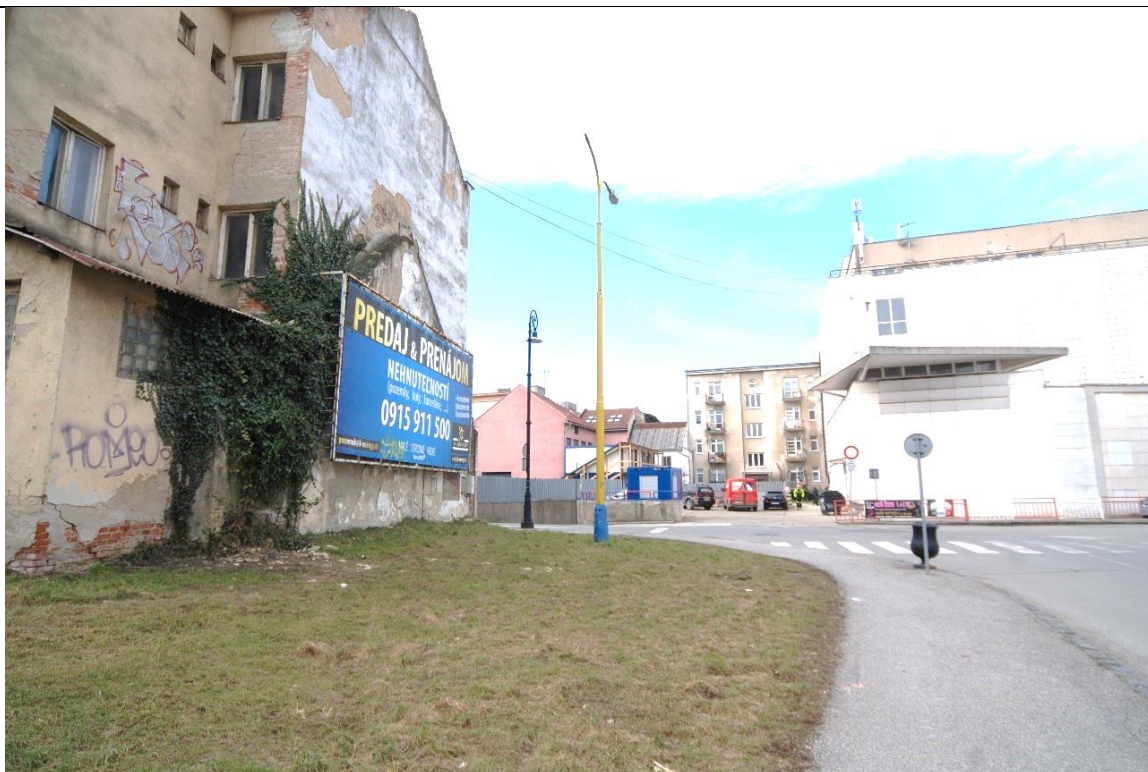
Vľavo odhalená severná fasáda domu č. 71 na Kováčskej ul. s reklamou na štitovom múre odbúraného domu, so sekundárnym prízemným prístavkom. Pohľad na zásobovaciu rampu s dvorom – zázemie OD Prior, čím je obnažený pohľad na dvorové fasády domov z Hlavnej ulice.

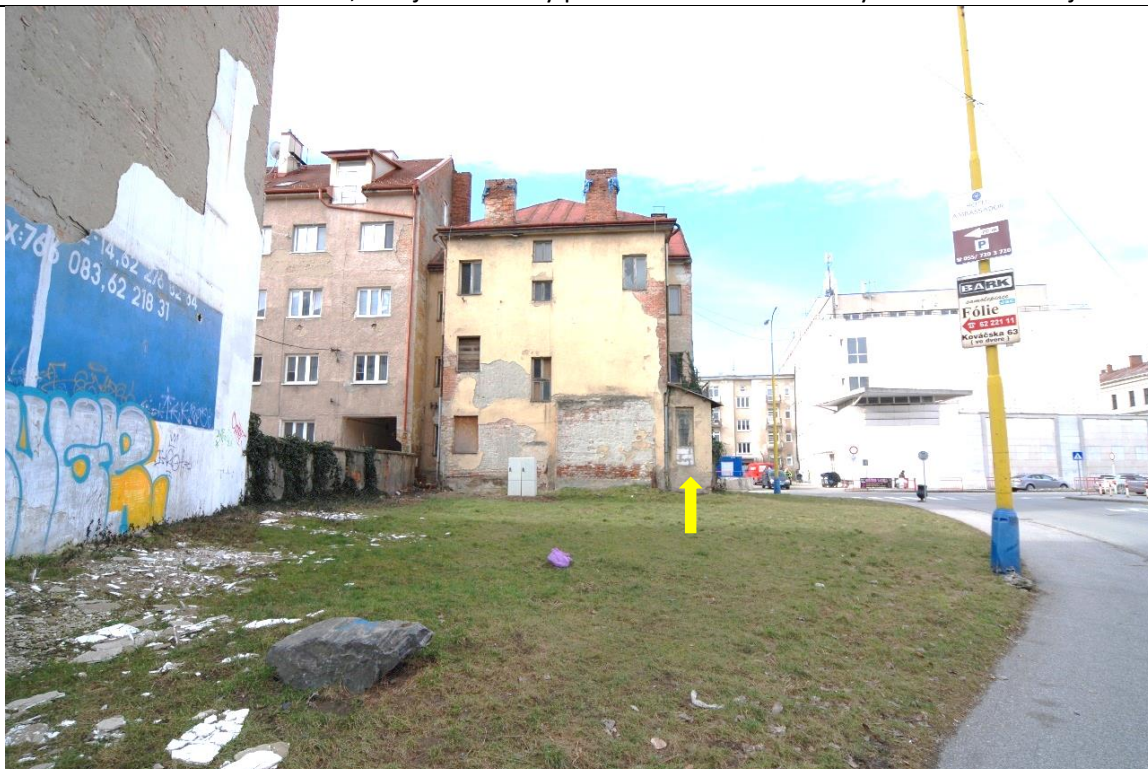
Pohľad na pôvodne dvorovú fasádu objektu č. 71 na Kováčskej ulici, objekt je dlhodobo neobývaný, má sekundárne realizovanú prístavbu, viď. vyznačenie šípkou, stavebno-technický stav objektu je narušený. V priestore pred objektom je nevhodne osadená rozvodná ELI skriňa. Neupravená plocha zelene na južnej strane komunikácie. Havarijný stav fasád objektov, parcelačného múra, veľkoplošne opadané omietky, nevhodne využívané štitové steny na reklamy a graffiti.

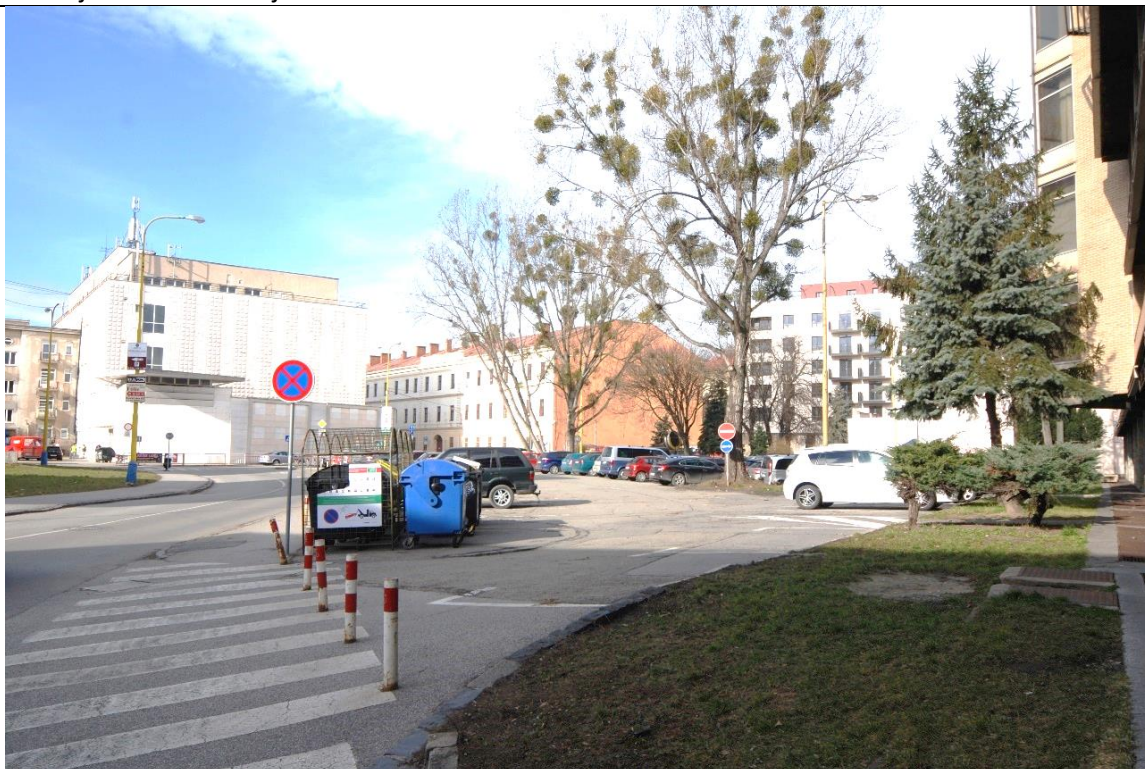
Dtto, porušený pôvodný princíp prejazdovej komunikácie osadením stĺpikov na vstupe na parkovisko, čím došlo k neprijateľnému komplikovanému dopravnému riešeniu na západnej strane plochy pred Priorom.

Celé námestie nemá doriešený systém uskladnenia odpadu, kontajnery sú voľne rozložené po verejných priestranstvách a prispievajú k zanedbanému a znečistenému prostrediu lokality.

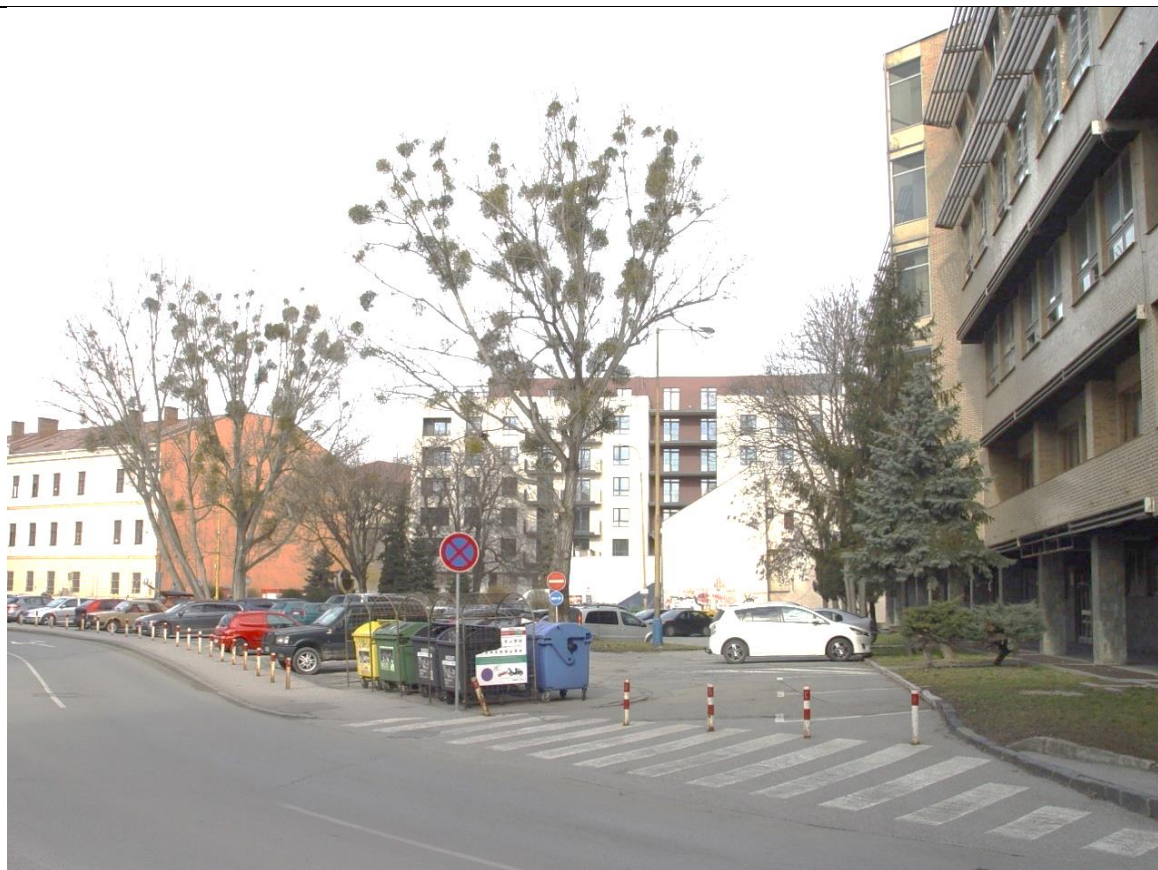
Pohľad na predpolie pred objektom ŽSR. Zelená plocha medzi objektom a parkoviskom je vysadená ihličnatými solitérmi, ktoré sú nevhodné pre mestské prostredie. Vysoké stromy vrátane listnatých na severnej strane sa stávajú v dotyku s objektom neprijateľné a budú tieniť oknám. Stromy v centrálnej polohe, vysadené v ostrovčekoch, sú bez údržby a napadnuté imelom, vychýlené od osi a môžu predstavovať bezpečnostnú hrozbu. Vyžadujú arboristické ošetrovanie a posúdenie zdravotného stavu.

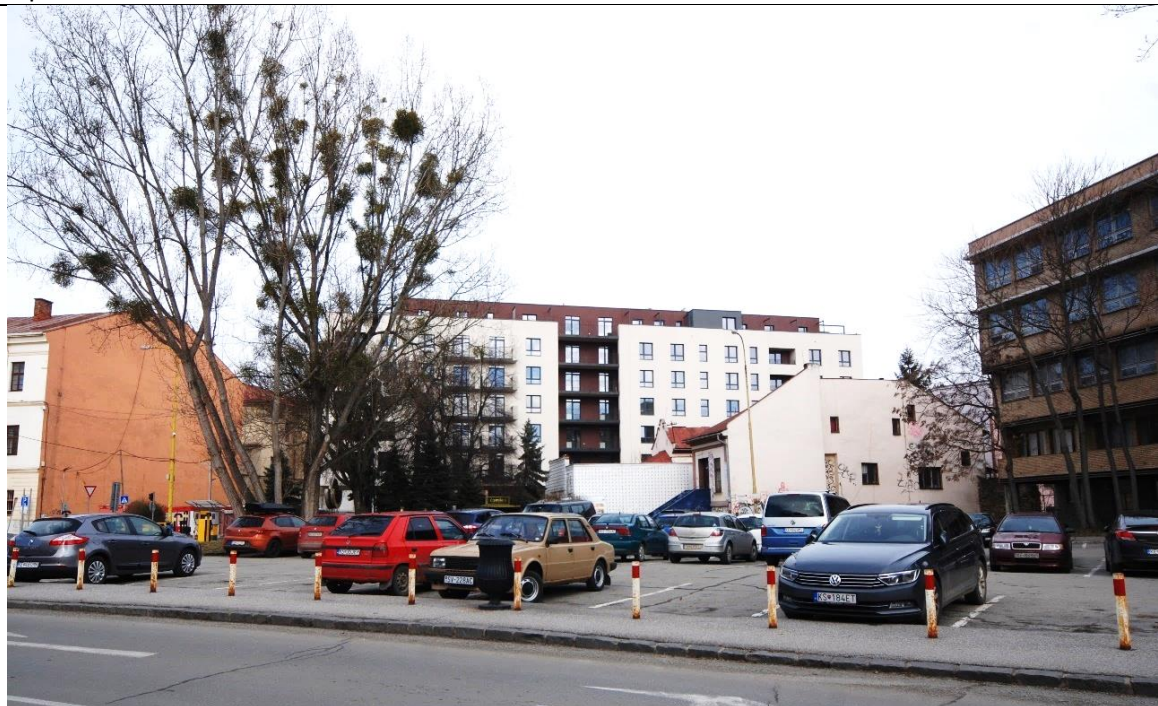
Detailnejší pohľad na prerastený strom s viacnásobným kmeňom na koreni v západnej časti parkoviska. Skorodované stĺpiky sú už na hranici životnosti, odhnívajú v mieste osadenia.

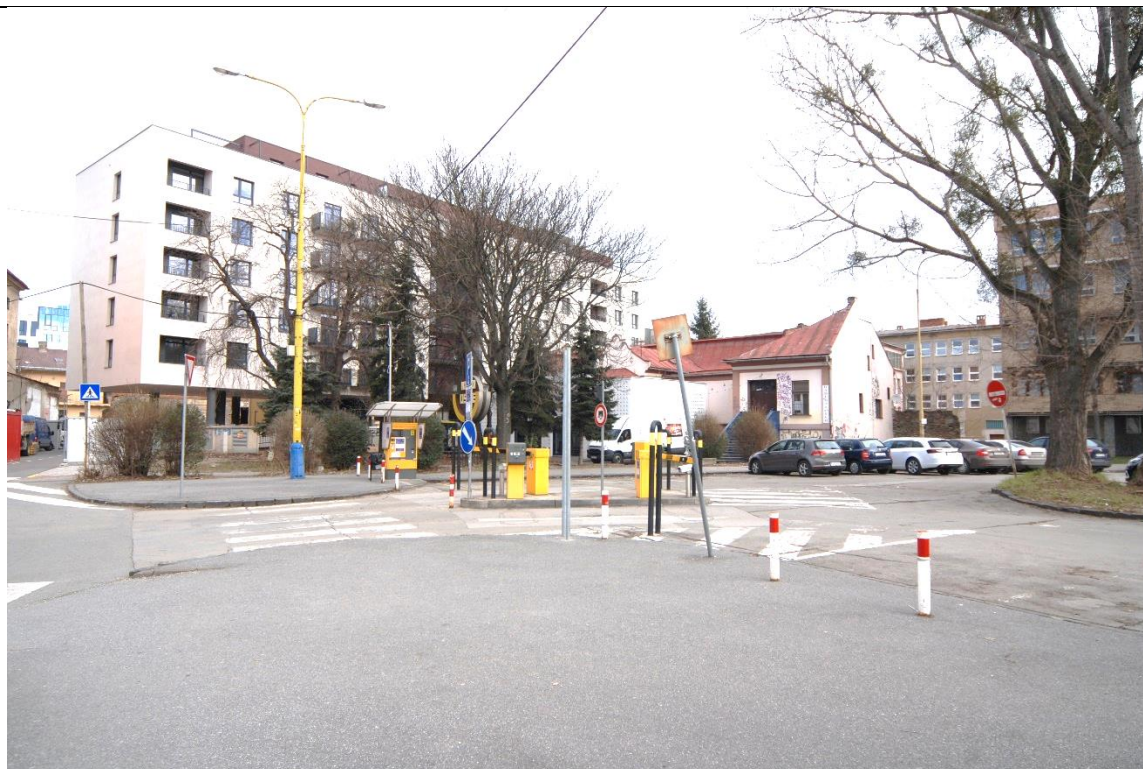
Pohľad na vstup na parkovisko so závorami a parkovacími automatmi. Strom v zelenom ostrovčeku svojím koreňovým systémom dvíha zeminu a asfalt. V pozadí parková zeleň na ploche pôvodného Máriinho dvora s kinom a nová bariéra v podobe výškovo a hmotovo nadrozmerného bytového domu, ktorá nevhodne rozdeľuje pôvodne jednotný areál z 19. stor.

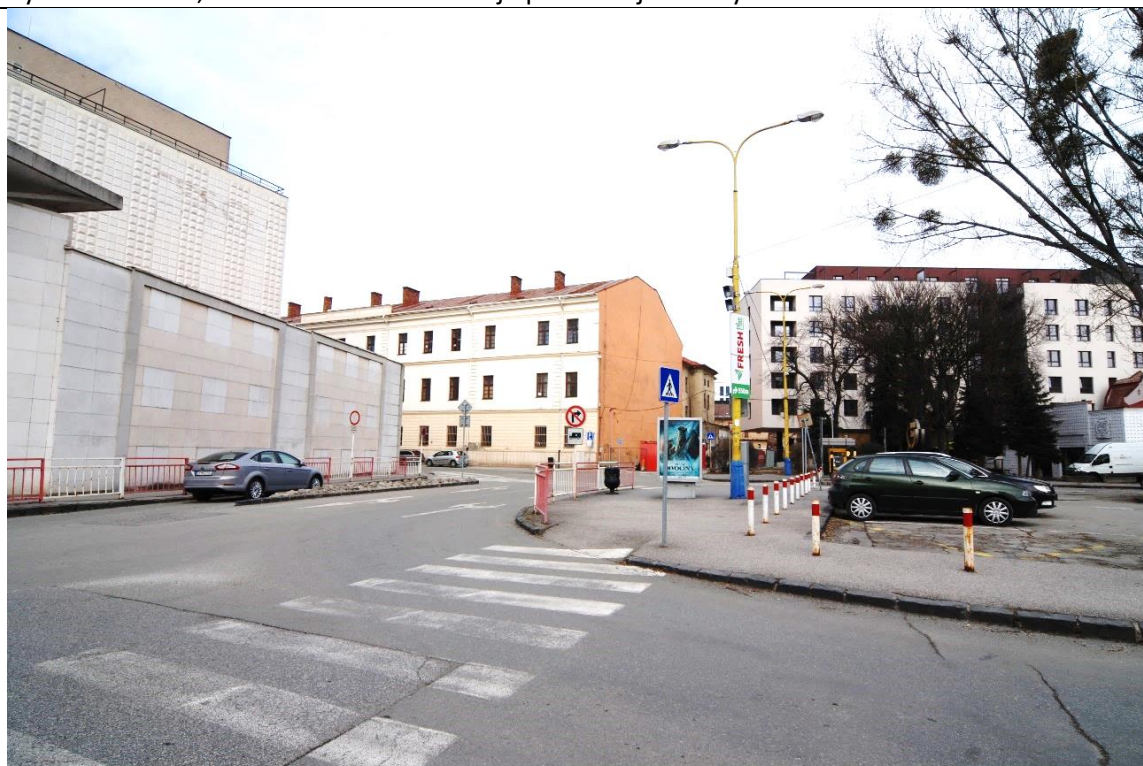
Pohľad na ohraničenie parkoviska chodníkom, vymedzeným zábradlím a stĺpikmi, v strede so stožiarom s dvojitým výložníkom VO a informačným preskleným panelom. Na ľavej strane hmota prístavby OD Prior vymedzila úzky chodník pre peších, oddelený od cesty zábradlím pri rozšírení cesty na 3 pruhy, v strede s ostrovčekom.

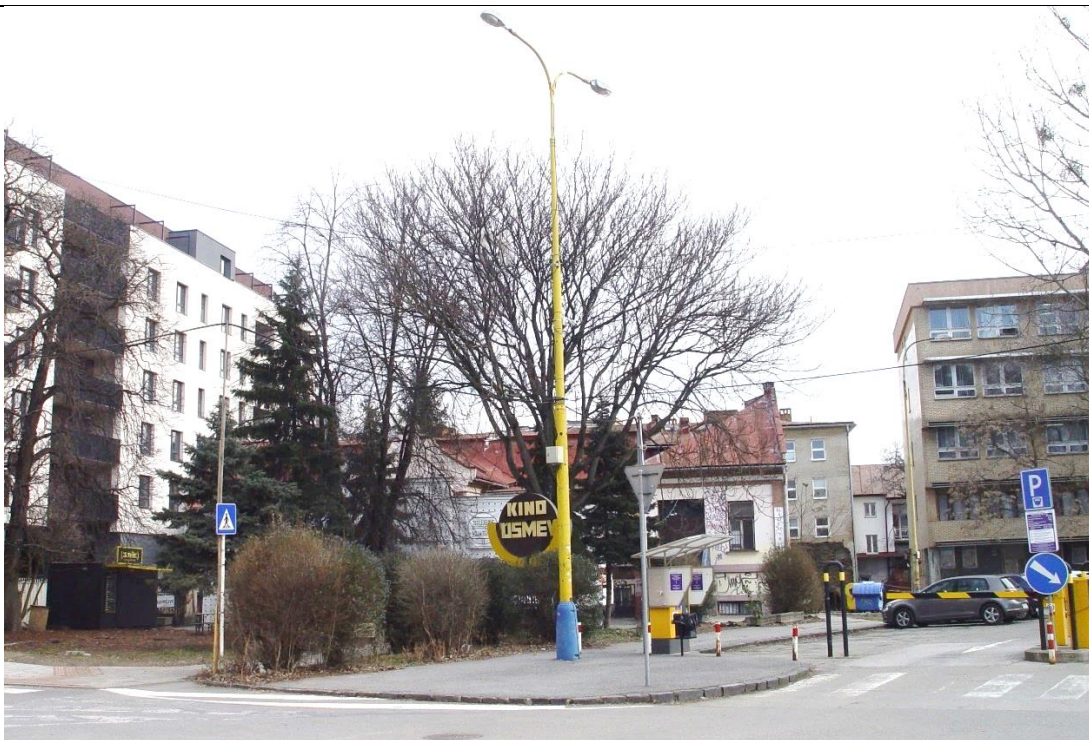
Centrálny pohľad na objekt kina s parkovým predpolím. Prístupový chodník je lemovaný nevhodnou hustou kríkovou zeleňou. Dosadba je realizovaná ihličnatými stromami, ktoré nie sú vhodnou výsadbou v mestskom prostredí. Listnaté solitérne stromy

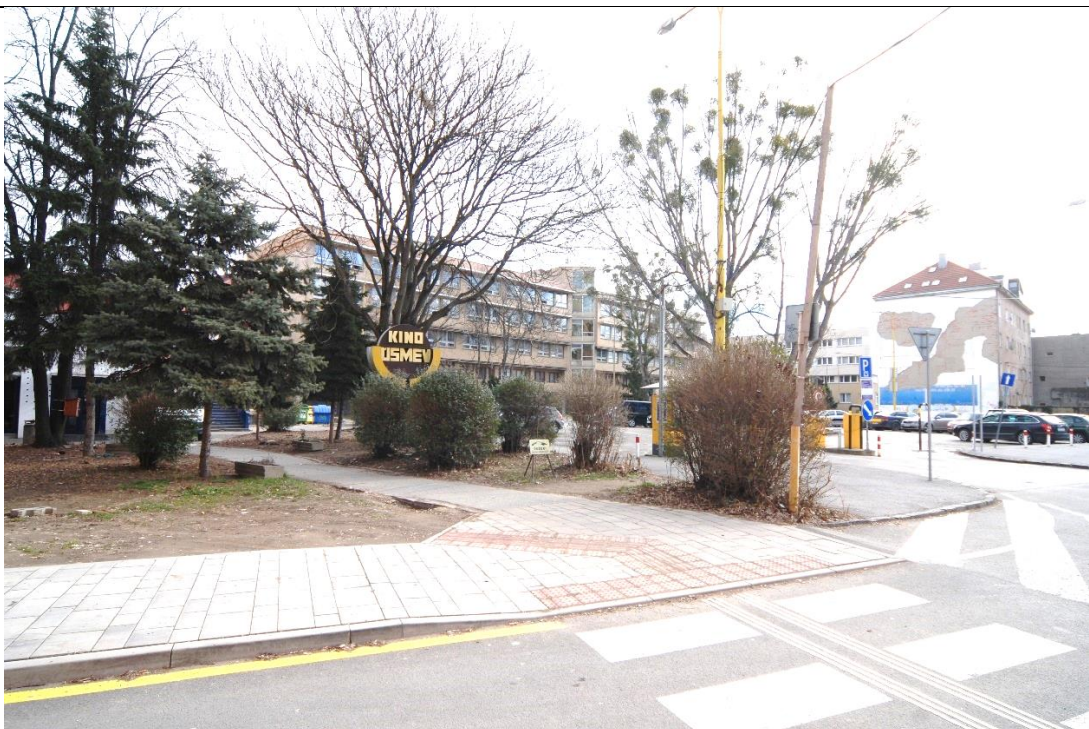
49

Prístupový chodník ku kinu so starším informačným značením v podobe PDA, č. 3, prekryté nevhodnými kríčkmi.

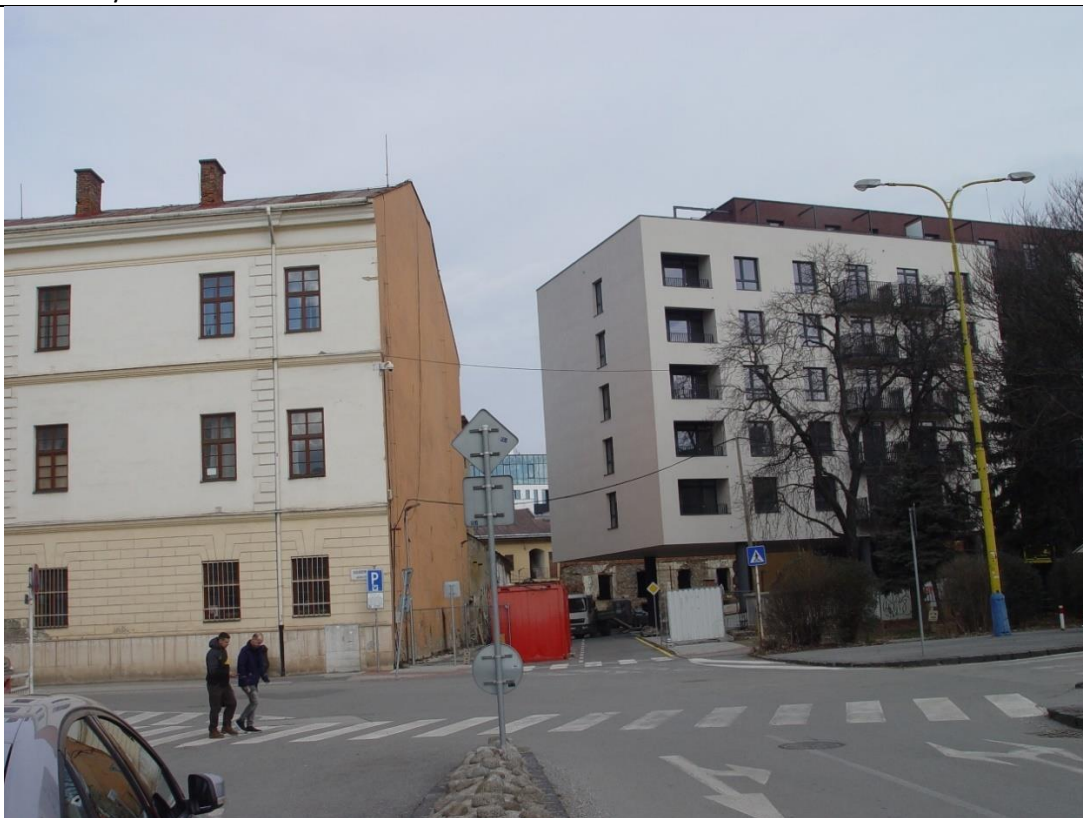
Pohľad na hmotovo nezvládnutú novostavbu bytového domu na severnej strane námestia, ktorá vytvára úzku škáru medzi východnou štítovou stenou kasární a objektom novostavby, ktorej parter stojí na stĺpoch, ale hmota vyšších podlaží zasahuje do telesa cesty. To vytvára zároveň aj záver predĺženia historickej kompozičnej osi č. 3 – Kováčskej ulice. Do centra dôležitých hodnotných pohľadov v interiéri (VPI č. 5, 6) sa tak dostal aj rušivý ostrovček v ceste s dopravným značením.

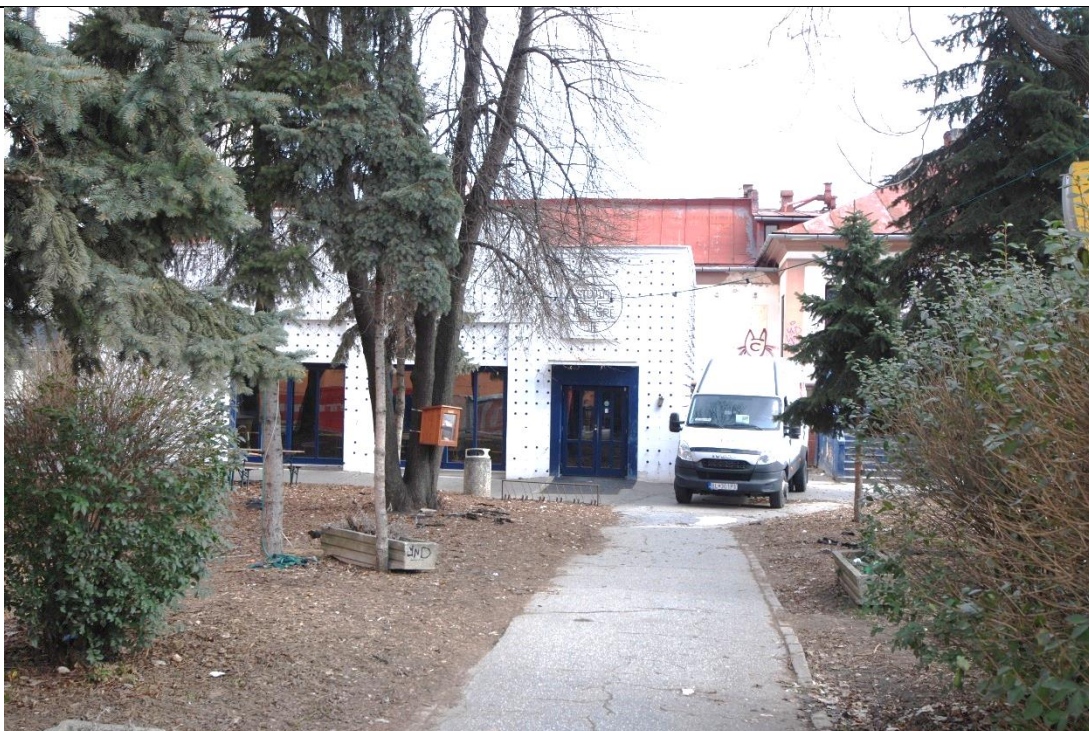
Súčasný asfaltový prístupový chodník je v polohe mimo pôvodnej kompozičnej osi č. 4, viď. foto A51. Kríková zeleň, ktorá ho lemuje, je neudržiavaná, rovnako neusporiadané sú aj mobilné kvetinové nádoby z umelého kameňa. Nepôvodné ihličnaté druhy stromov prehushujú inak hodnotné listnaté stromy, ktoré sú nosnou kostrou zelenej plochy v predpolí kina.

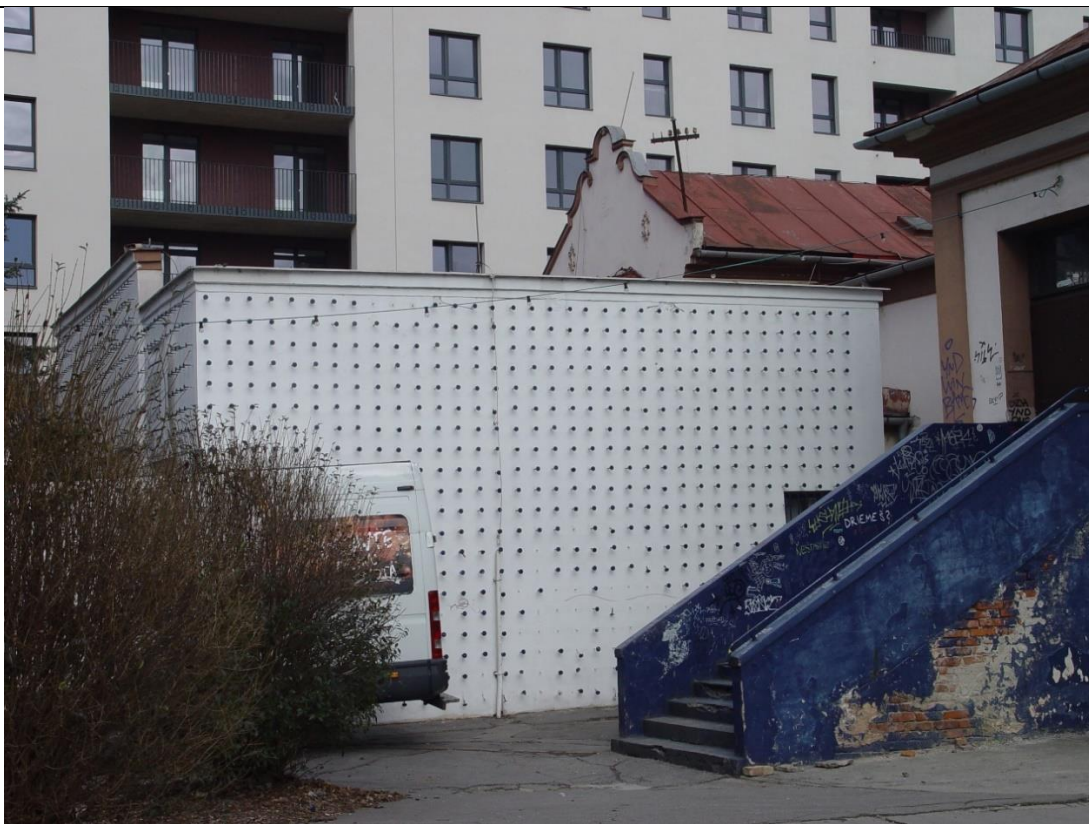
Sekundárna prístavba vestibulu z r. 1936 k secesnej stavbe kina dostala „experimentálnu“ fasádu, ktorá ale pôsobí kontrastne bez rešpektu k pôvodným hodnotám hmoty a plastickému stvárneniu pôvodnej fasády a navyše je poznačená nekvalitnou realizáciou

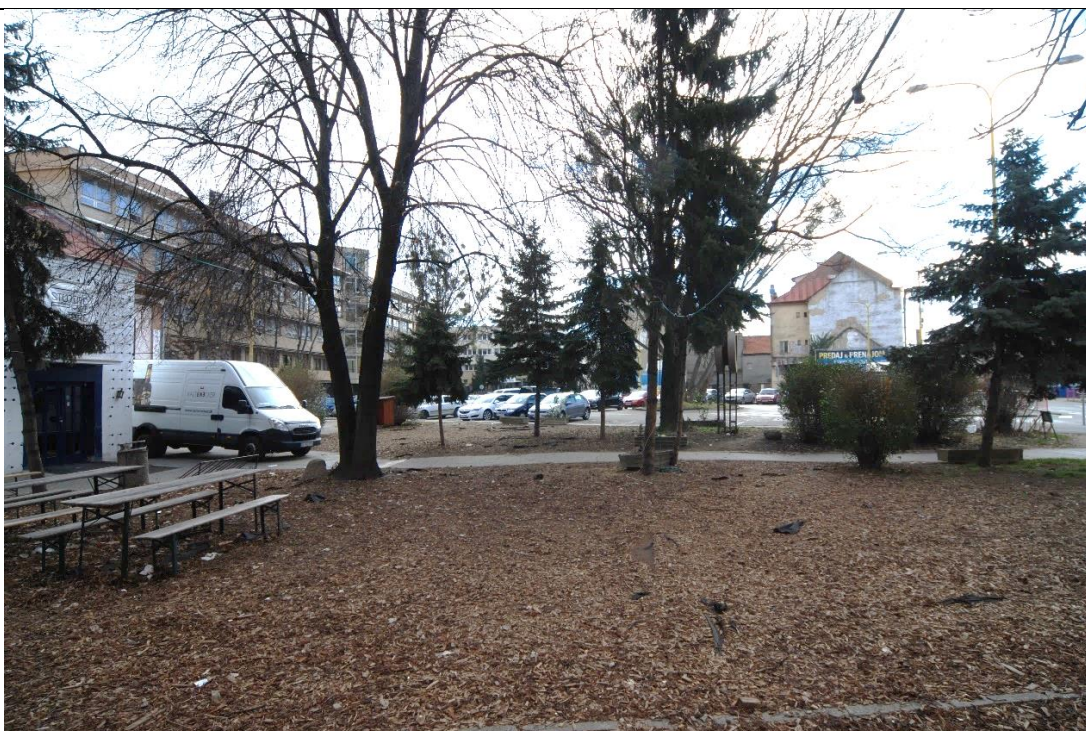
Pohľad cez trávnatú plochu s vonkajším sedením na centrálnu plochu námestia. Výhľadu bráni prebujnená a nevhodná zeleň (kríky a ihličnaté stromy). Celý priestor okolia kina vyžaduje kompletnú regeneráciu.

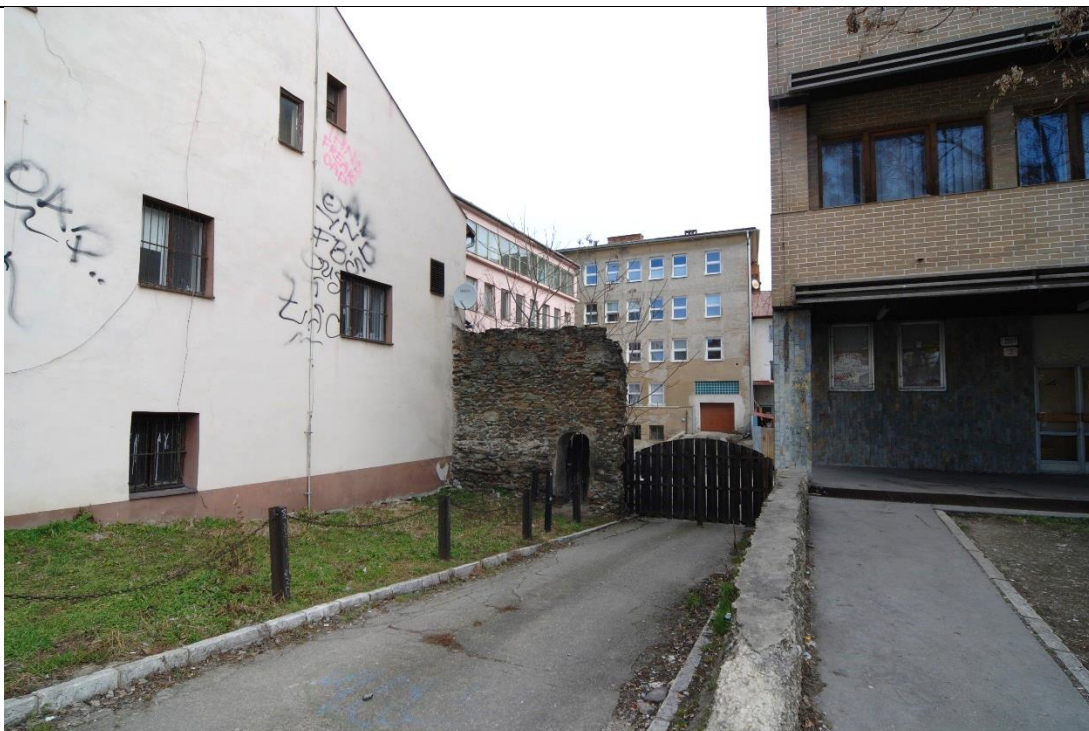
Súčasný pohľad na situáciu po odbúraní časti hradby, ako aj vytvorení rampy pre vstup do dvora (výškový rozdiel predstavuje pôvodne zahĺbenú hradobnú priekopu).

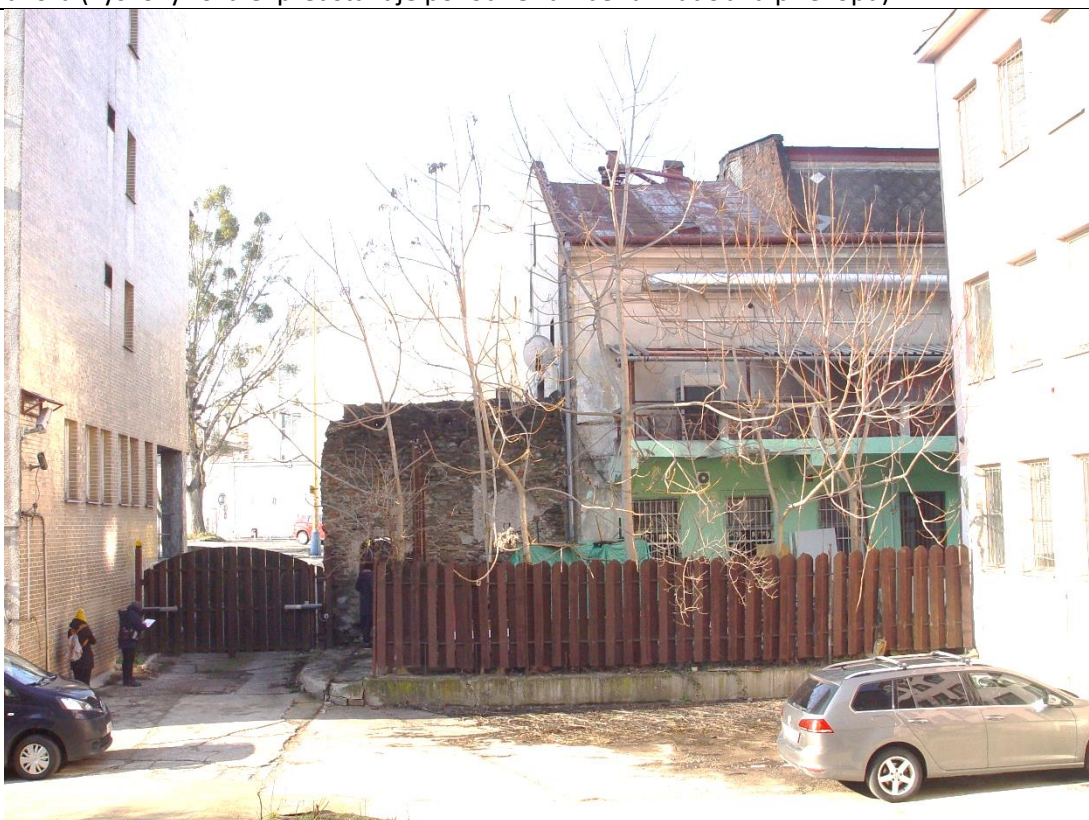
Dtto pohľad z opačnej strany, z dvora. Plotom je vymedzený priestor dvora prislúchajúci ku kinu, s pavlačou a terasou, prekryté nevhodnou plechovou strieškou a VZT potrubím.

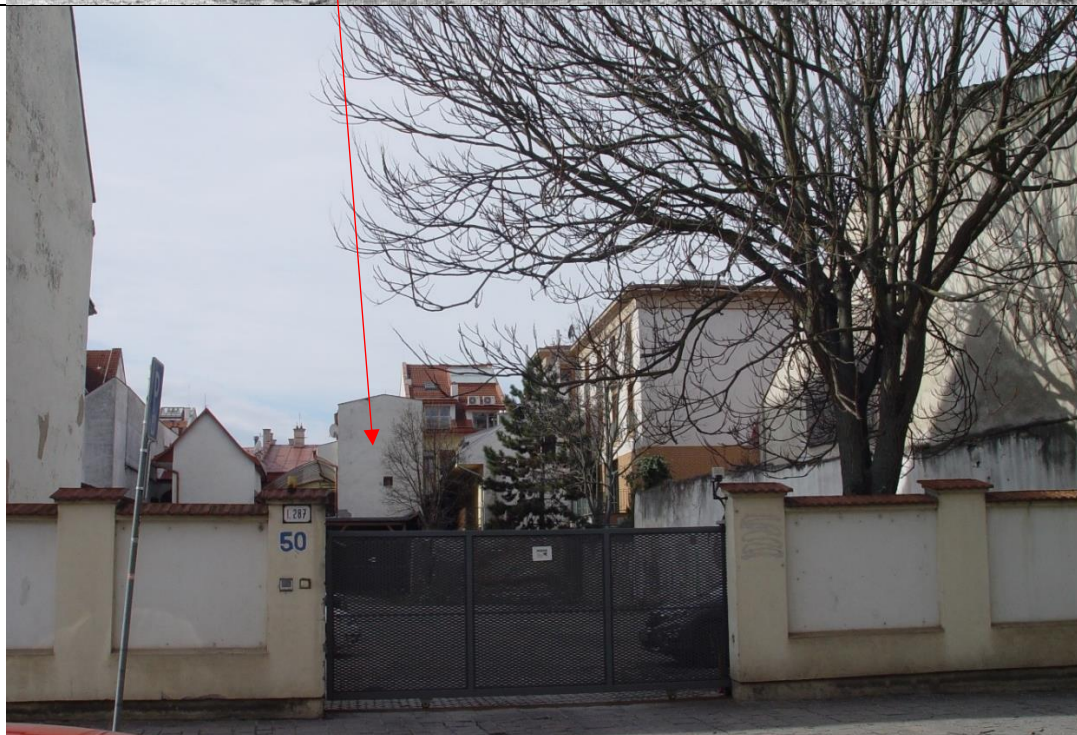
**79 Súčasný pohľad** – Dtto, parcela je uzatvorená parcelačným múrom, avšak s plechovou bránou, rušivou v priestore Kováčskej ulice. Pôvodný objekt nahradil strom s prerastenou neudržiavanou korunou, ktorá zasahuje aj do pohľadu v interiéri ulice (ozn. VPI 5, 6), vid' foto č. 82.

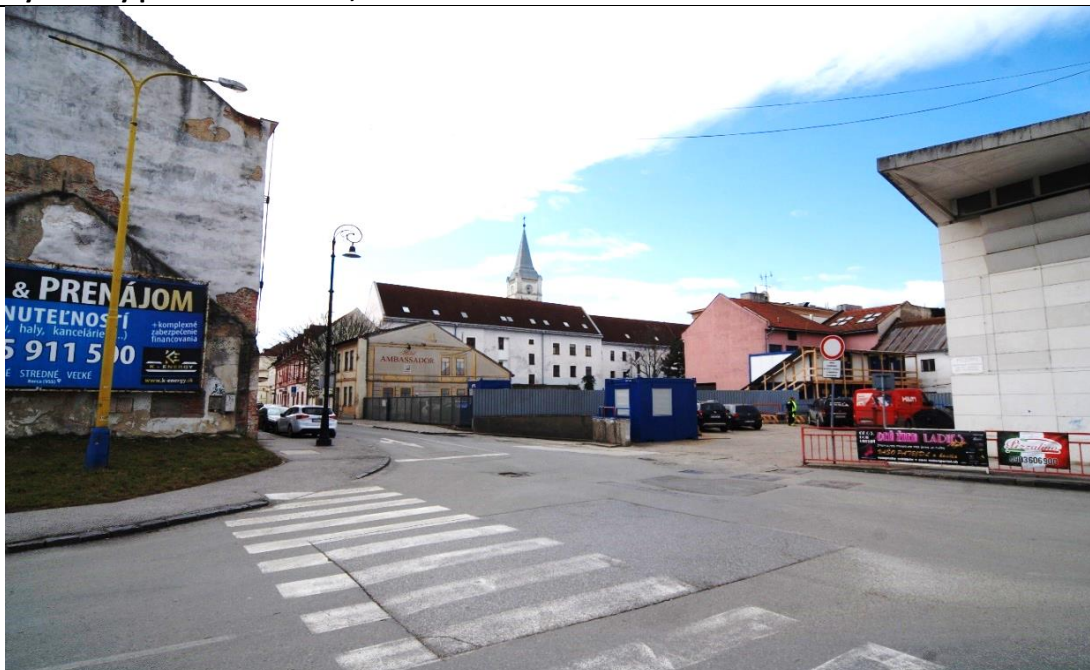
**Pohľad súčasný** do preluky medzi OD Prior a posledným domom č. 52 z pôvodnej radovej zástavby, ktorý pôsobí ako narušená plocha v danom území. Taktiež aj osadenie reklám na zábradlie oddeľujúce chodník od cesty je v rozpore s platnými Zásadmi ochrany PR Košice.
