## **II. B Fotodokumentácia – archívna /historická a súčasná**

## II. B Historická a súčasná fotodokumentácia

Fotodokumentácia súčasného stavu je vytvorená v období od 25.2.-10.3.2020

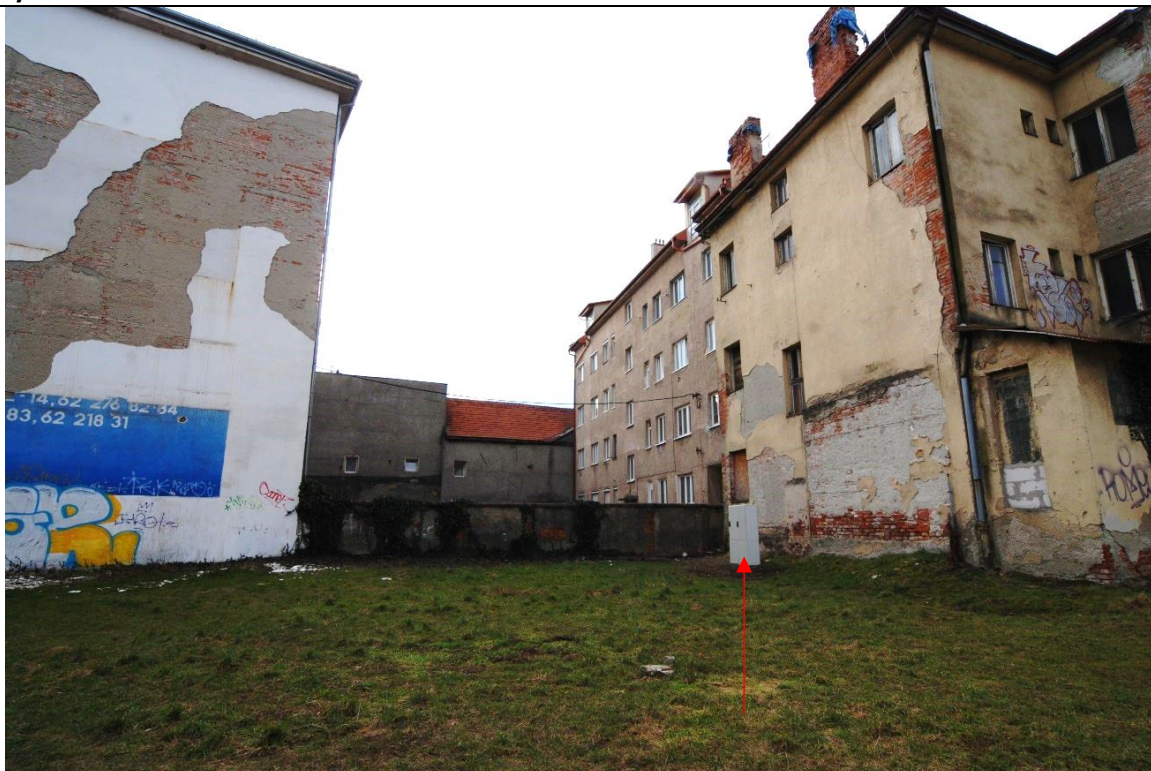
**Súčasný pohľad** na vnútorný dvor medzi bytovými domami z 50tych rokov 20. stor. (Kováčska č. 71 a Kasárenské nám. č. 2), ktorý je prístupný prejazdom v oboch domoch. Dvor je oddelený od susednej parcely parcelačným múrom v narušenom stave. Nevhodne priestorovo ako bariéra je osadená elektrická rozvodná skriňa, viď šípka.

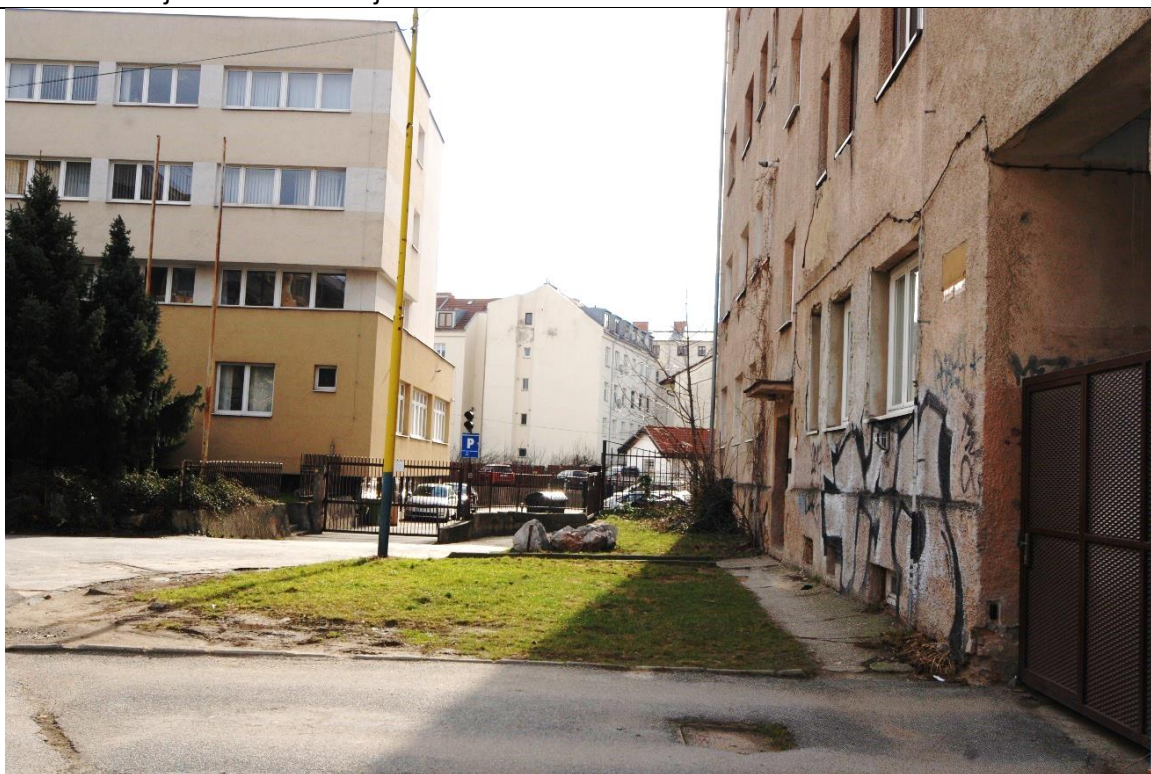
Pohľad na vstup, viď. vyššie, v úrovni parteru obytného domu (Kasárenské nám. č. 2). Narušená fasáda domu a neudržiavaná zelená trávnatá plocha v mieste výjazdu áut z dvora – z prejazdu do dvora domu.
