Znalecký posudok

číslo: **114/2024**

vo veci výpočtu hodnoty vozidla **Škoda Superb 2.0 TSI Elegance DSG**,

E.Č.: **KE211IG**

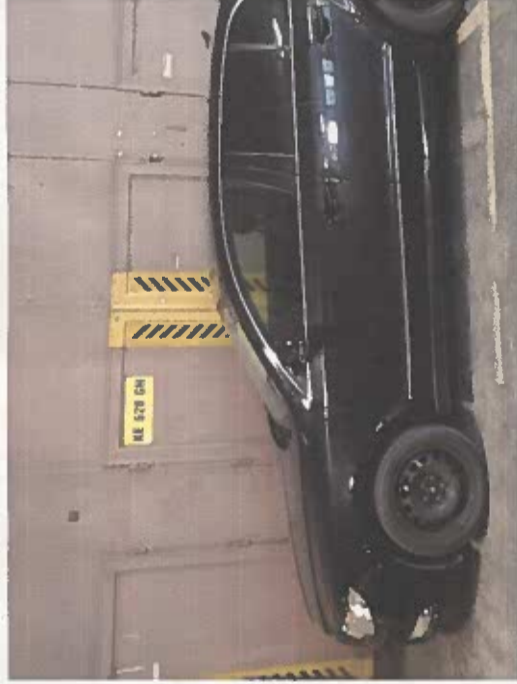
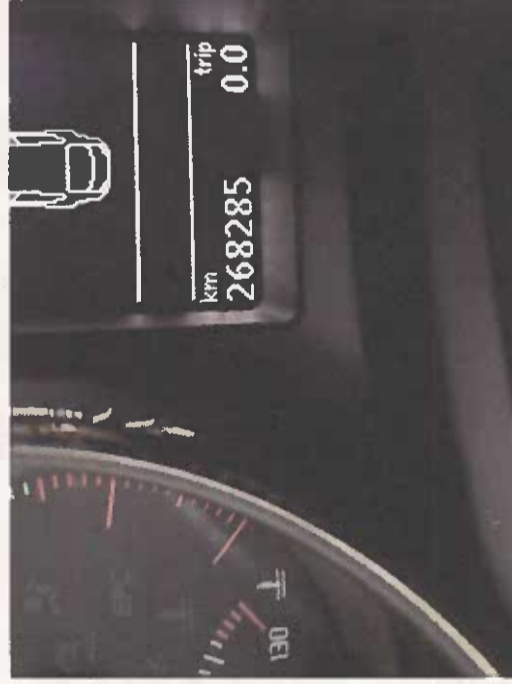
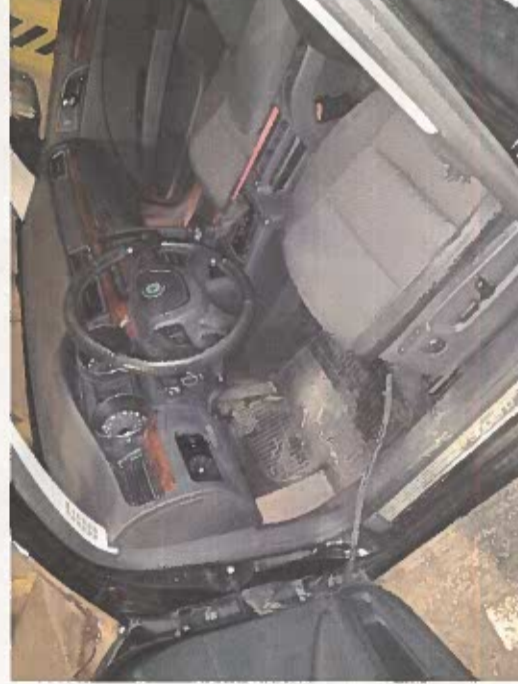
Príloha č. 1: foto vozidla

- celkový stav: karoséria je kompletná, lak je dobrý, miestami povrchovo poškrobaný, v prednej časti poškodený kamienkami
- podbehy kolies a blatníky: výrazné poškodenie / opotrebenie nezistené
- kapota motora: lak pr. kapoty je ojedinele, miestami poškodený kamienkami
- strecha, stĺpiky strechy: sú dobré, výrazné poškodenie / opotrebenie nezistené
- dvere: úplné, funkčné
- veko batožinového priestoru: výrazné poškodenie / opotrebenie nezistené
- batožinový priestor: dobrý
