## **II. B Fotodokumentácia – archívna /historická a súčasná**

## II. B Historická a súčasná fotodokumentácia

Fotodokumentácia súčasného stavu je vytvorená v období od 25.2.-10.3.2020

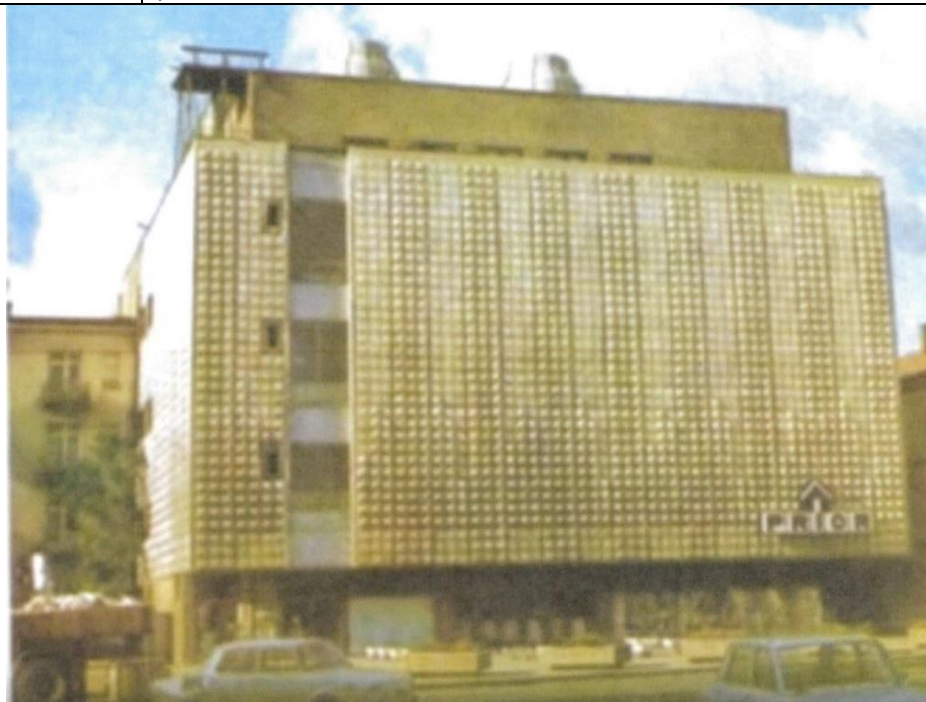
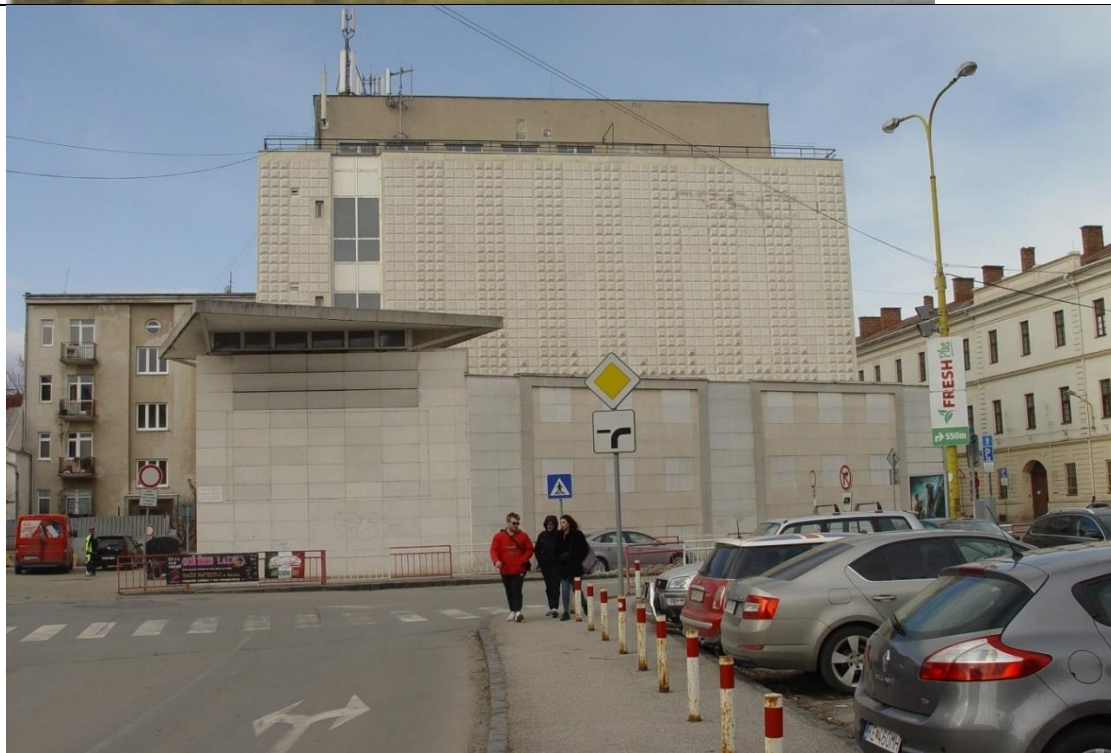
### 30 Súčasný stav

Strata rozptyľnej plochy pôvodne otvoreného parteru do Kasárenského nám. po dostavbe architektonicky nevhodnej účelovej prístavby bez zodpovedajúho stvárnenia fasád, bez rešpektu k významu územia, nedodrzaná uličná čiara. Zúžený priestor pre chodník si vynútil osadenie nevhodného zábradlia.

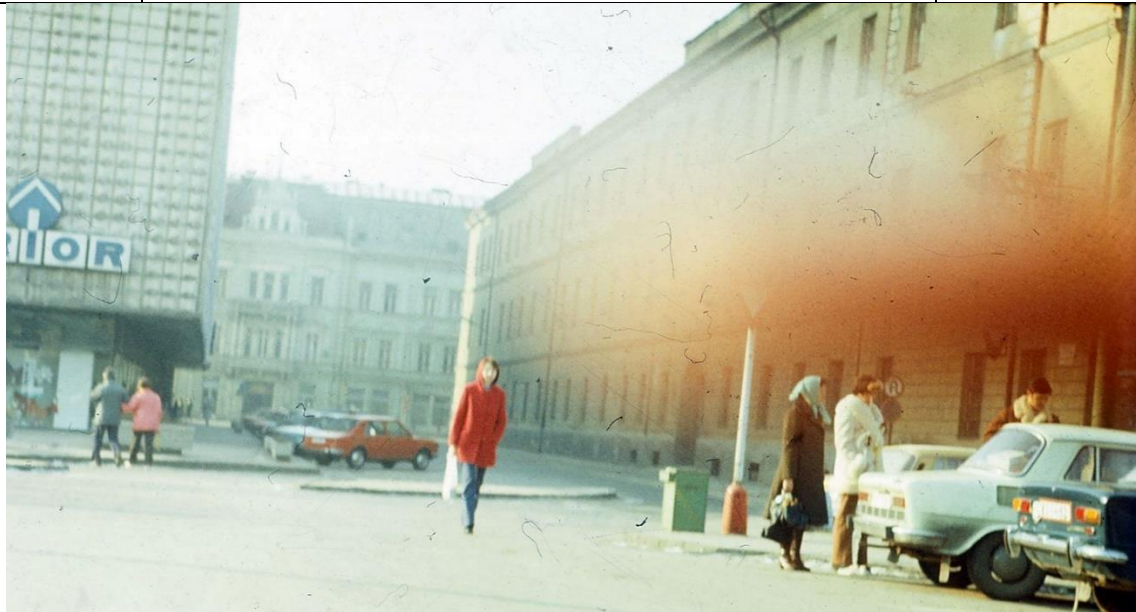
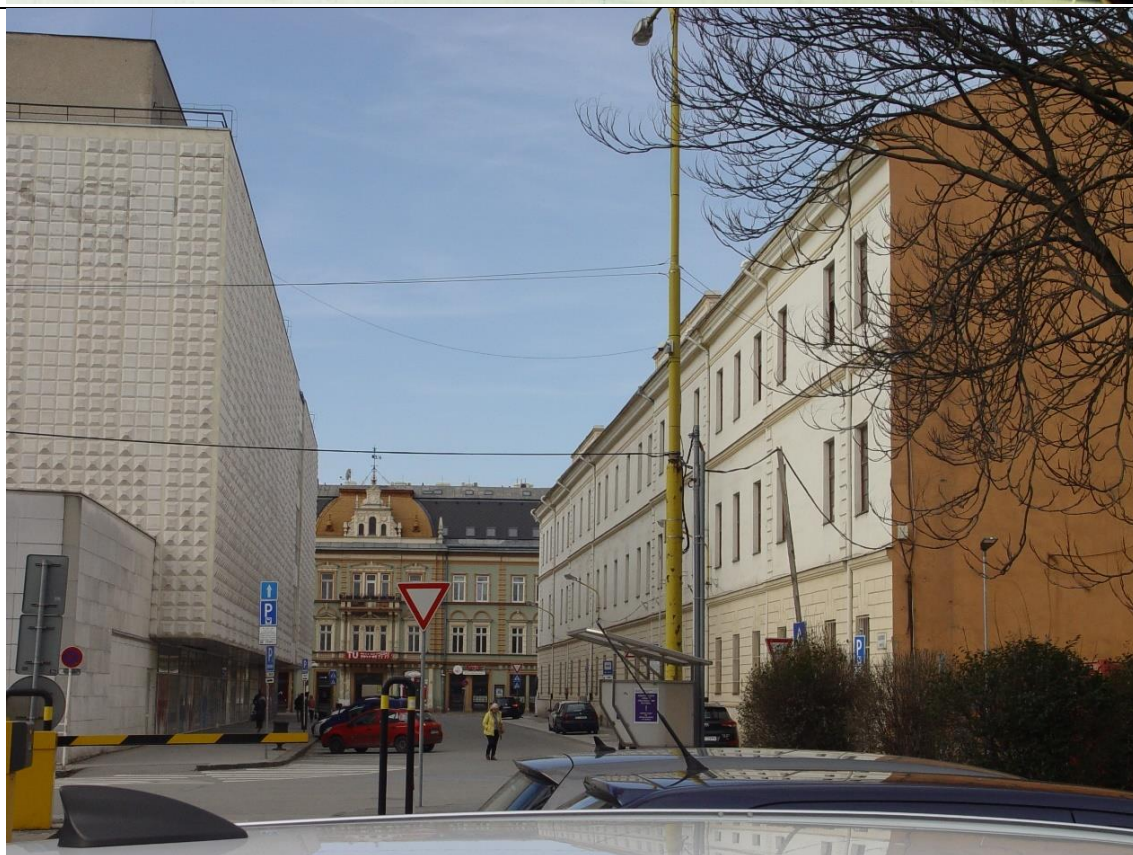
### 31 Súčasný stav

Po predĺžení OD Prior nevhodnou prístavbou na východnej strane.

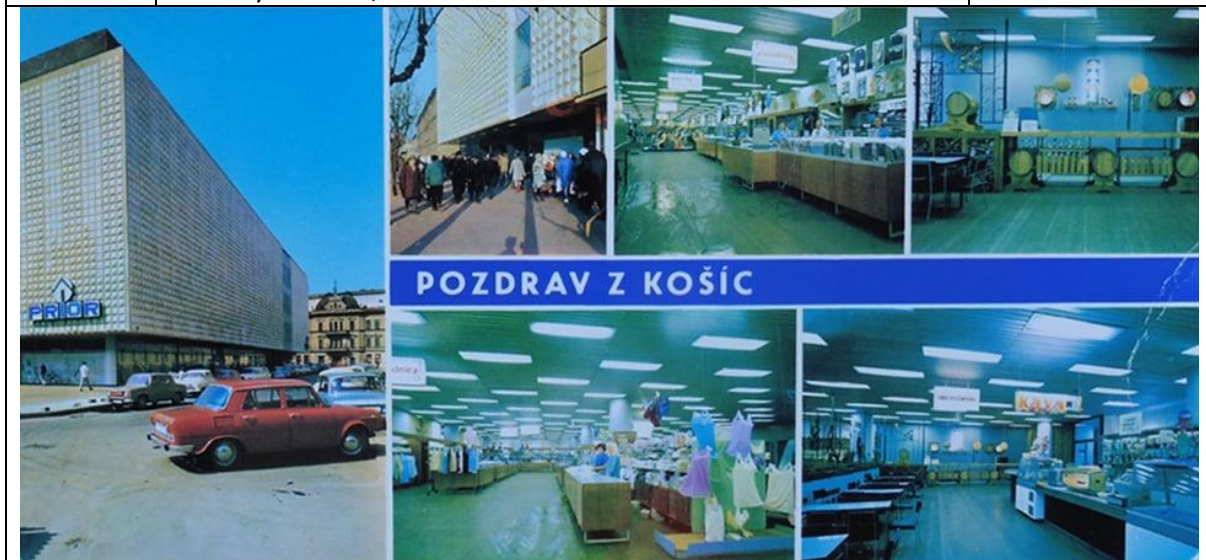
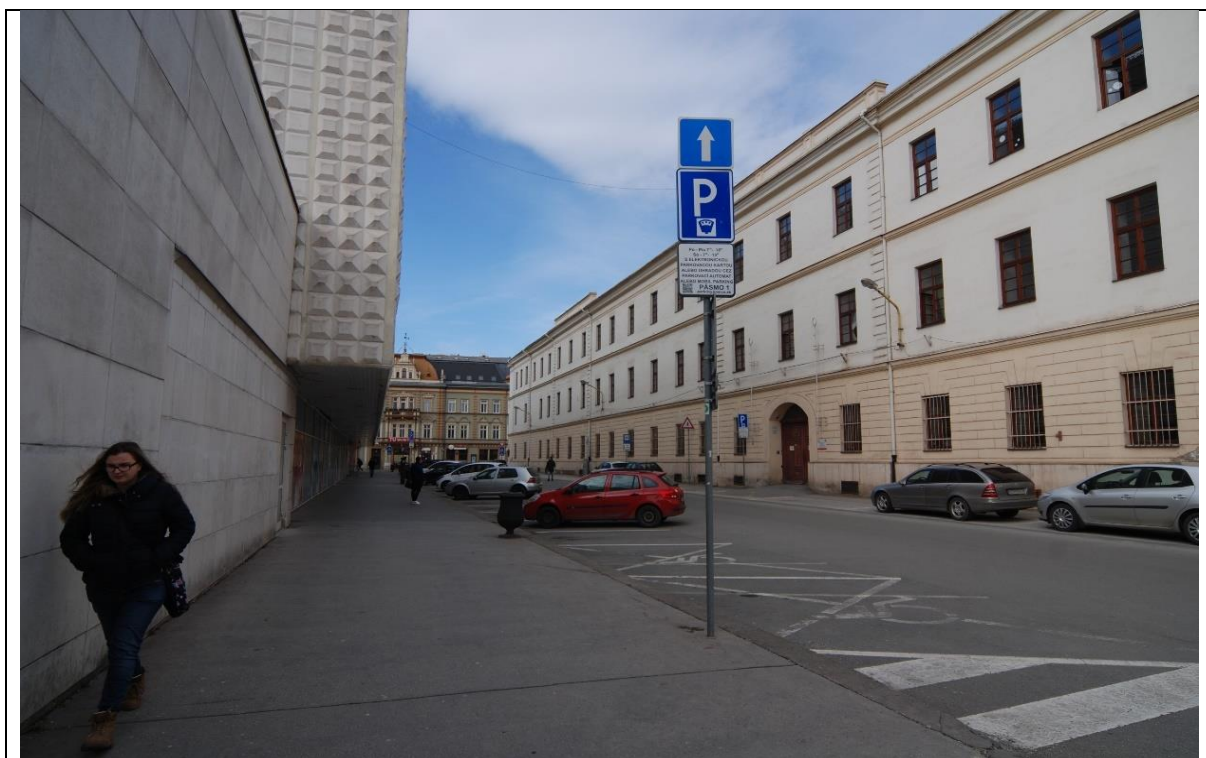
### 32 Súčasný stav

Napojenie východnej prístavby k OD Prior, ktoré zrušilo predsadenie vyšších podlaží aj na východnej strane, výrazne znížilo architektonický zámer autorky a bočné vyloženie pôsobí pre chodca nepríjemne tmavo (porovnaj predchádzajúci stav pred prístavbou).

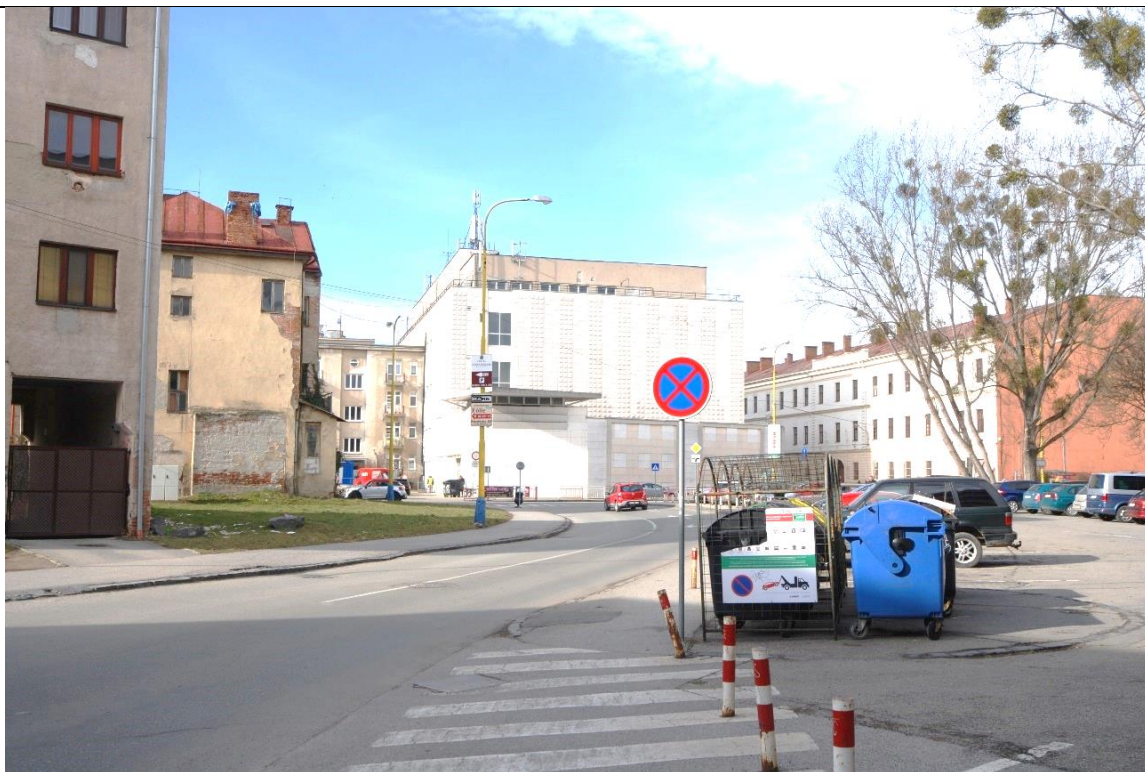
41

Pohľad z miesta vyústenia vstupu od Štefánikovej ul. na centrálnu plochu s cestou smerovanou ku kolmej ceste Kováčskej ulice.

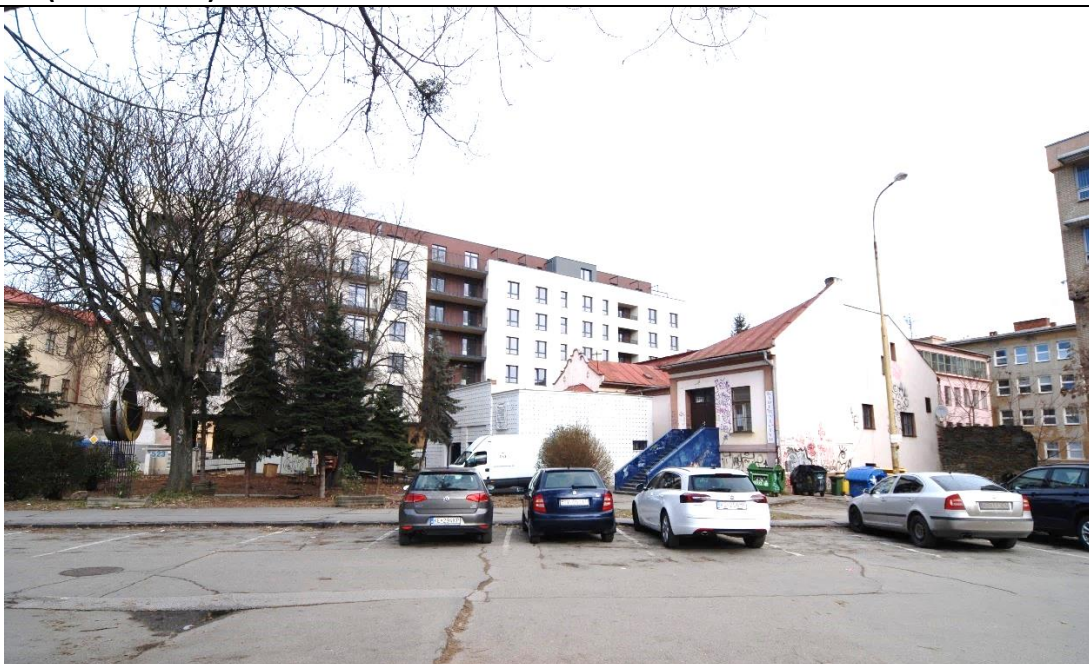
47

Pohľad na severnú časť námestia, tvorenú kinom so svojím parkovým predpolím, pozostatok z pôvodného areálu so záhradnou/parkovou úpravou, zv. Maria Udvar (Máriin Dvor) z 19. stor., vid'. 1. kat. mapovanie v kap. III. A.2. Areál bol následne rozdelený na časť severnú – továreň (s objektmi prebudovanými na základoch staršej fortifikácie) a priestor kultúrno-spoločenského objektu, neskôr prebudovaného na kino. V súčasnosti námestie na severnej strane uzatvára hmotovo a výškou rušivá novostavba bytového domu postavená v rámci projektu „Mlynská bašta“.

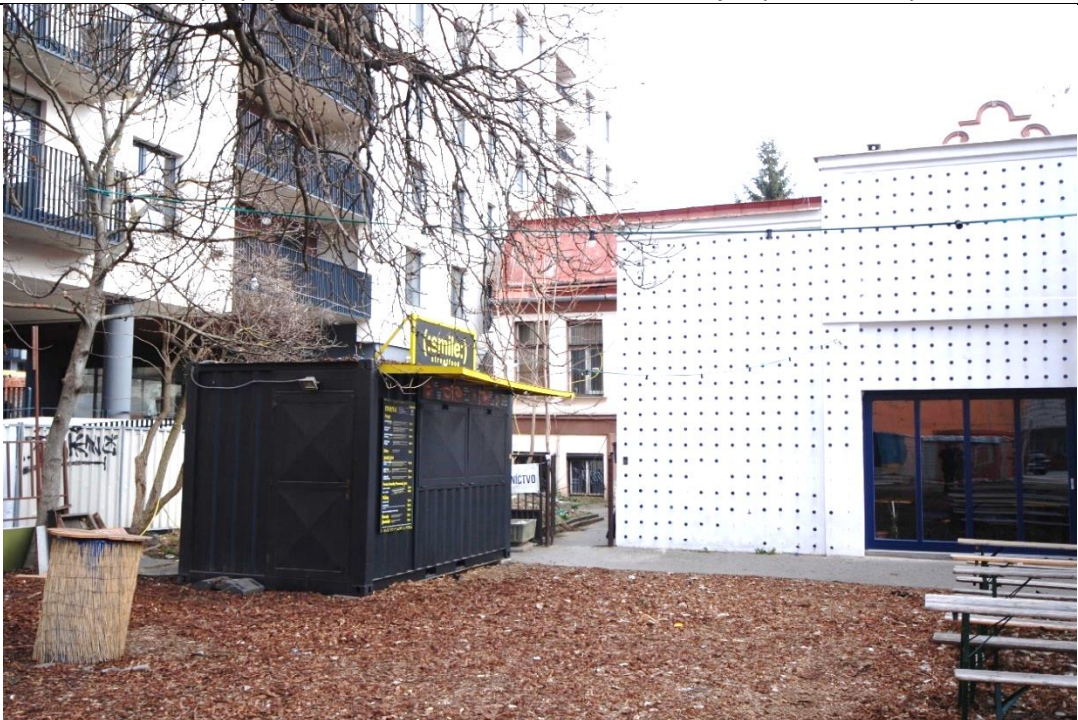
| 53 | <p>Mobilná kontajnerová predajňa s občerstvením (ozn. č. 2) pôsobí na svojom mieste nevhodne a je potrebné ju odstrániť.</p> |

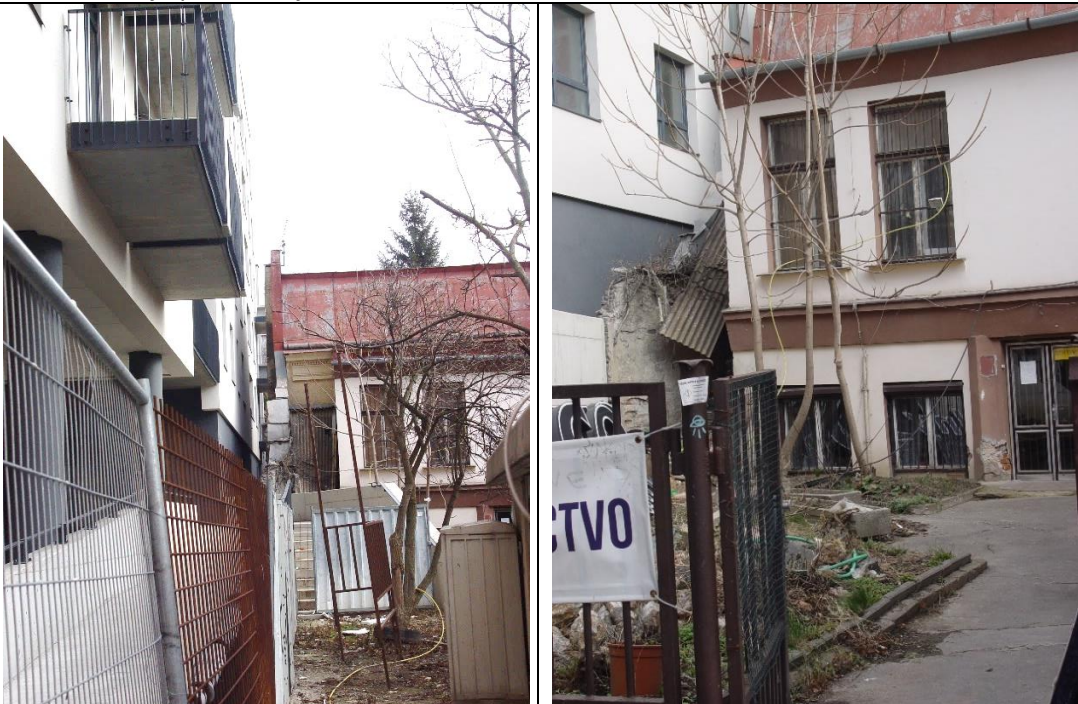
| 54 | <p>Nevhodné osadenie novostavby bez rešpektu k existujúcej stavbe kina (štítový múr) v jeho tesnej blízkosti pôsobí rušivo a vyžaduje zásah nielen z estetického a architektonického hľadiska, ale aj z hľadiska funkčného využívania oboch objektov.</p> |

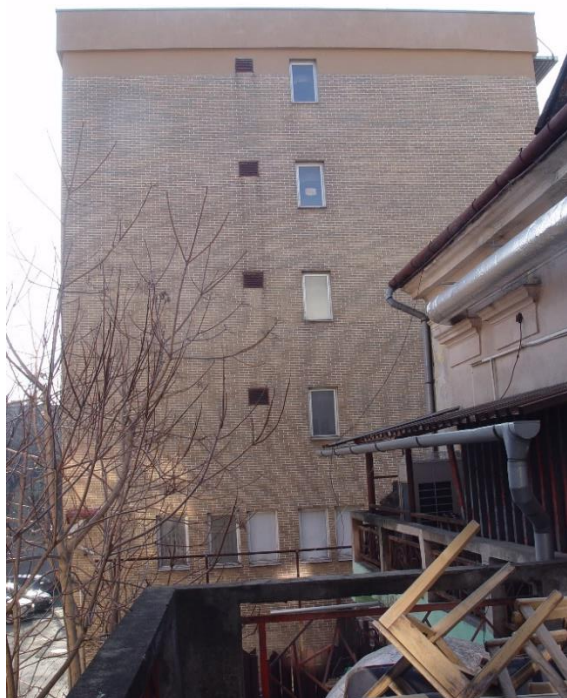
**56** Pohľad na severnú fasádu objektu ŽSR z terasy kina vo dvore.

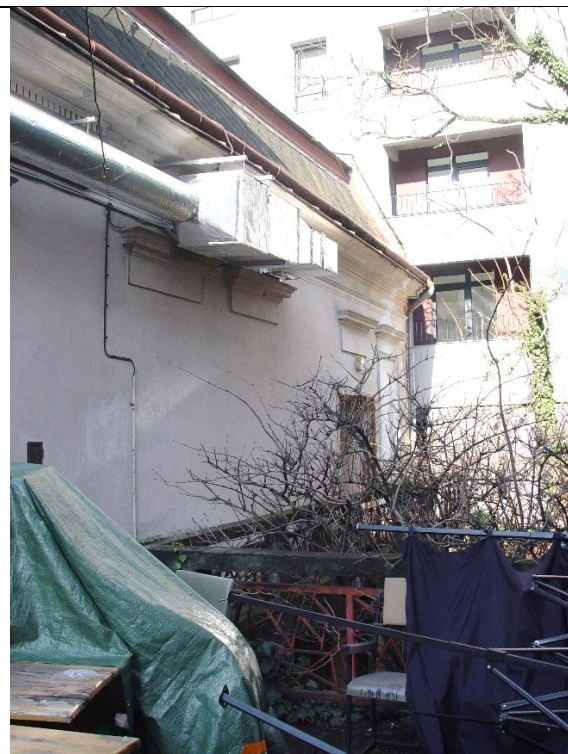
**57** Pohľad na dvorovú fasádu kina s nevhodne trasovaným potrubím VZT. Celý dvor aj s terasou pôsobí výrazne zanedbane.

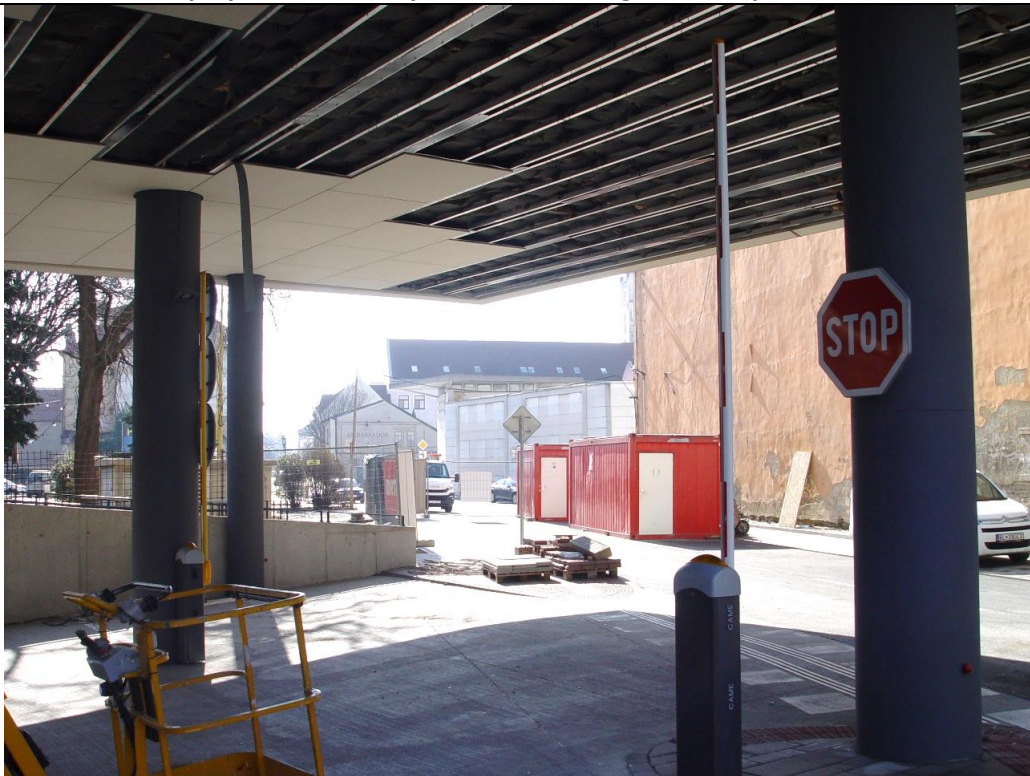
62

Pohľad z parteru novostavby bytového domu smerom na námestie a do Kováčskej ulice. Rampa vstupu do garáže domu.

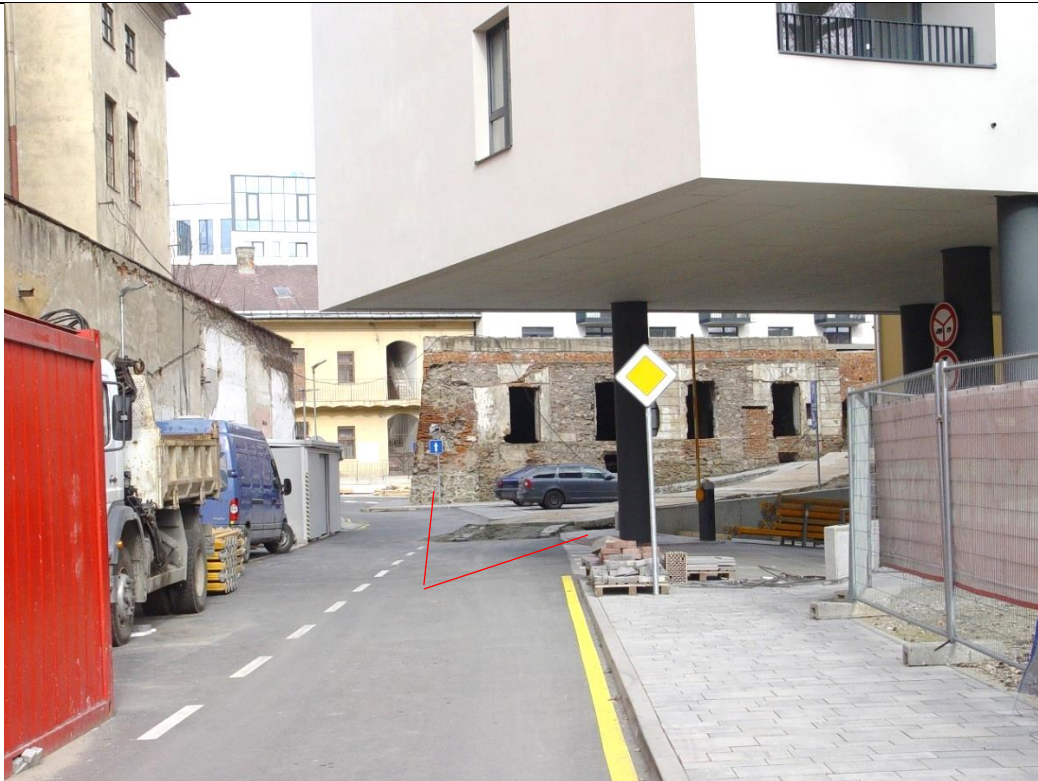
63

Pohľad na vnútroblokový priestor komplexu s fragmentami pôvodného opevnenia cez parter novostavby zasahujúcej nad prístupovú komunikáciu.

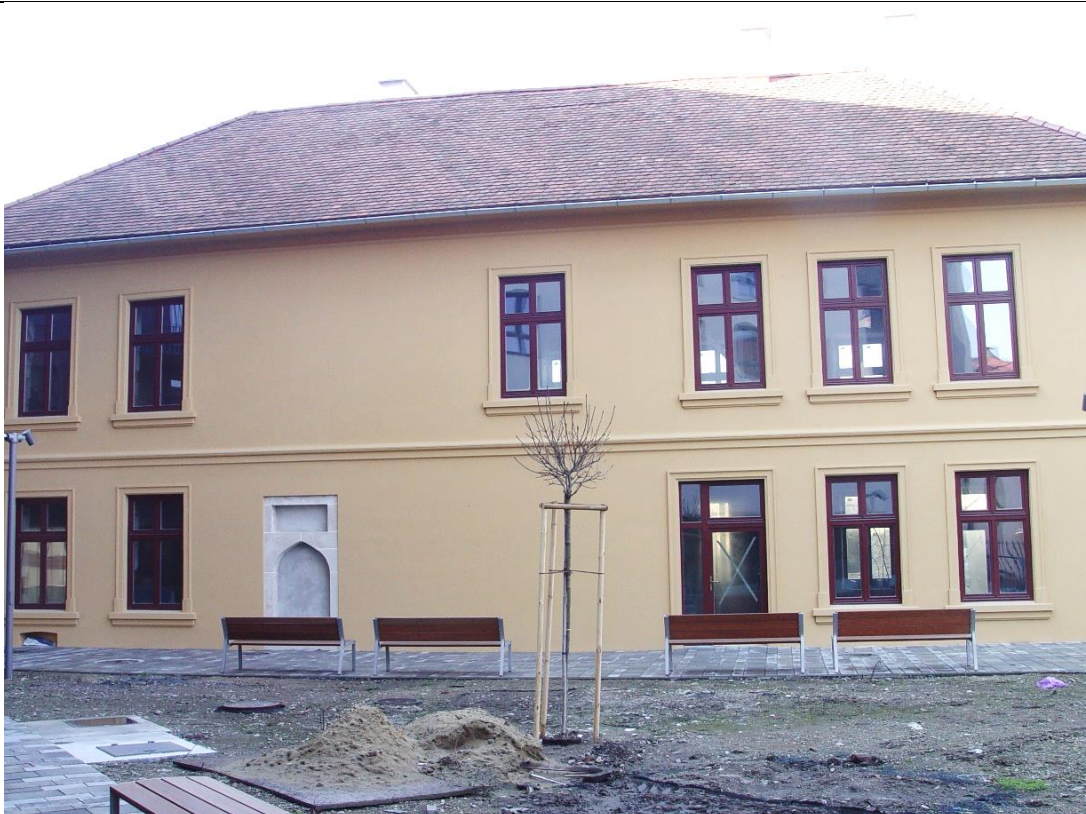
66

Čelná Jv fasáda objektu laboratória (prachárne), orientovaná do nádvorja, s prezentáciou staršieho kamenného portálu s nadsvetlíkom.

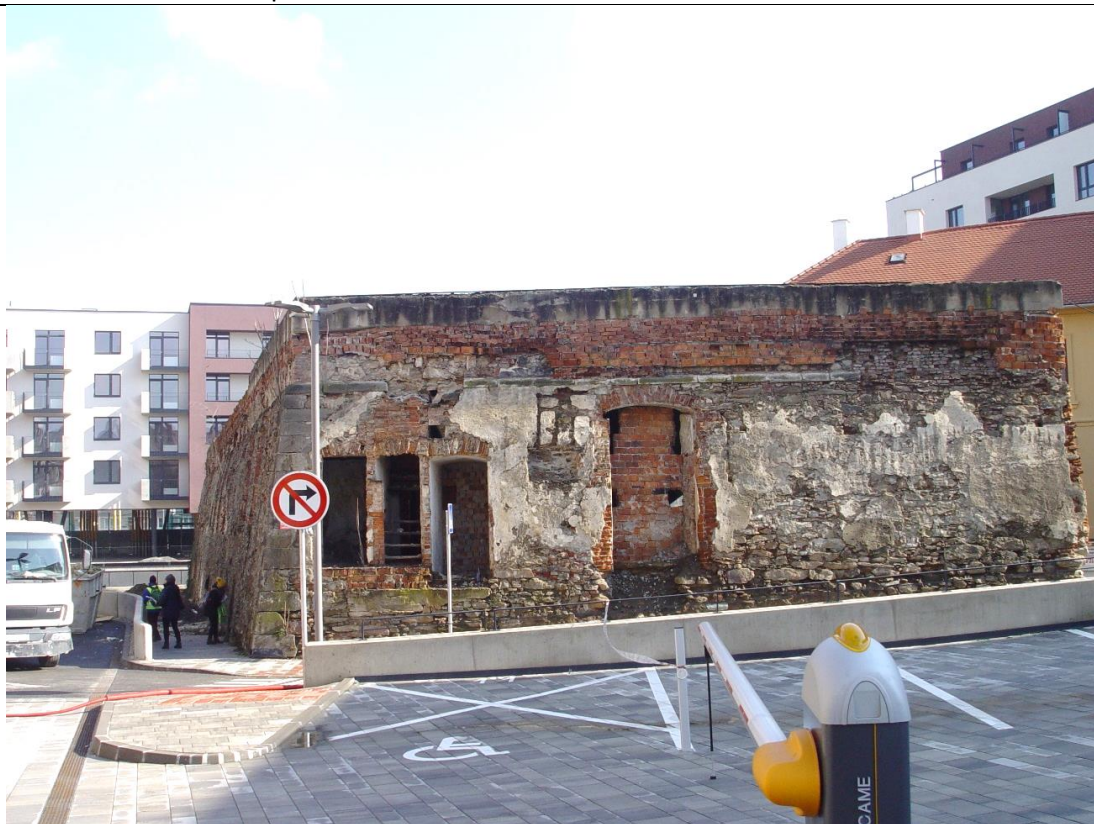
67

Pohľad na objekt bastiónu vo vnútri nádvorja obytnej novej zástavby s parkovacími miestami.

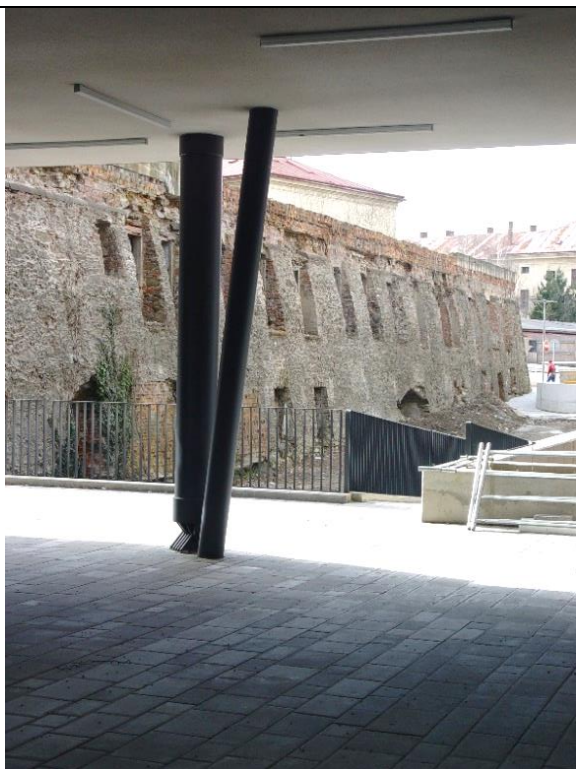
**70** Pohľad cez parter novostavby bytového domu na Štefánikovej ulici na Sz priečelie Mlynského bastiónu. Zníženie terénu je pozostatkom hradobnej priekopy.

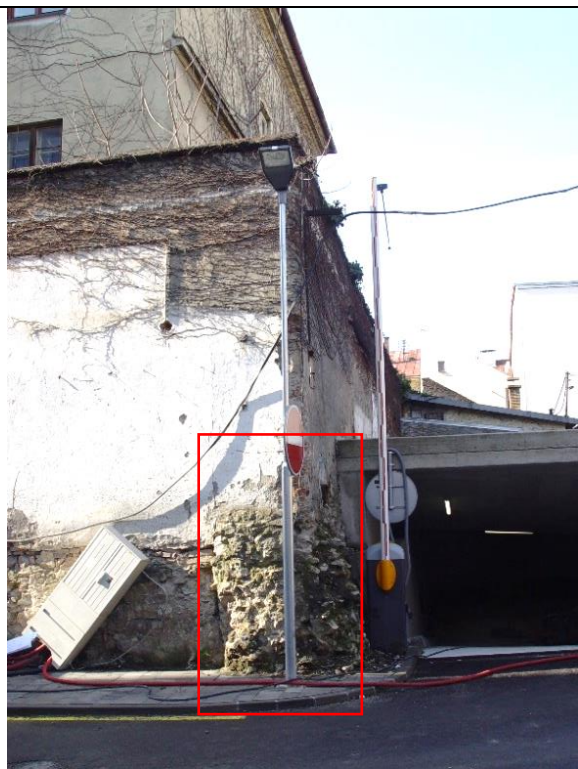
**71** Pohľad na časť stredovekého hradbového múru, ktorý je súčasťou severného parcelačného múru kasární a pokračuje v suteréne parkoviska.

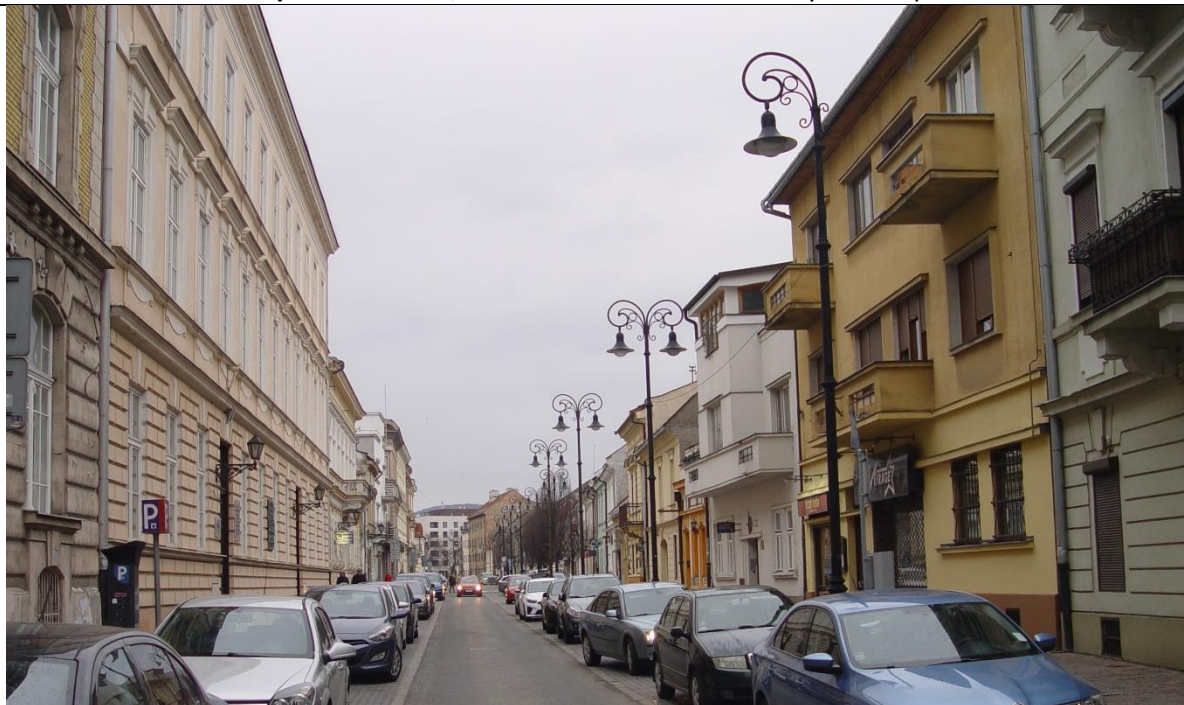
### 72 Súčasný stav

Dtto – množstvo prízemných objektov východného domoradia je dnes už prestavaných/nadstavaných alebo nahradených novostavbou. Po asanácii severných domov na východnom domoradí tvorí záver ulice novostavba bytového domu z projektu "Mlynskej bašty".

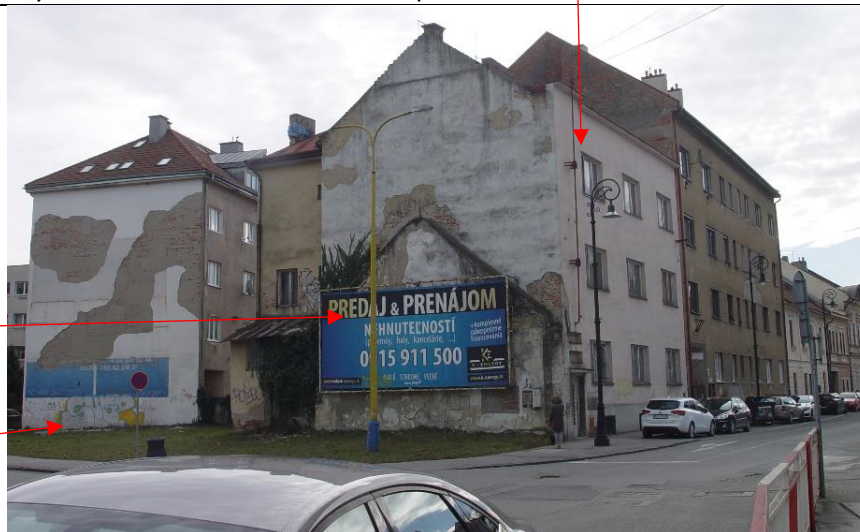
**74**

**Súčasný stav –**  
obnažené štítové steny  
domov po asanácii,  
otočené do námestia.

Štítový múr  
asanovaného domu  
s nevhodnou  
vekoplošnou reklamou.  
Graffiti a opadaná  
omietka domu č. 2 na  
Kasárenskom námestí.

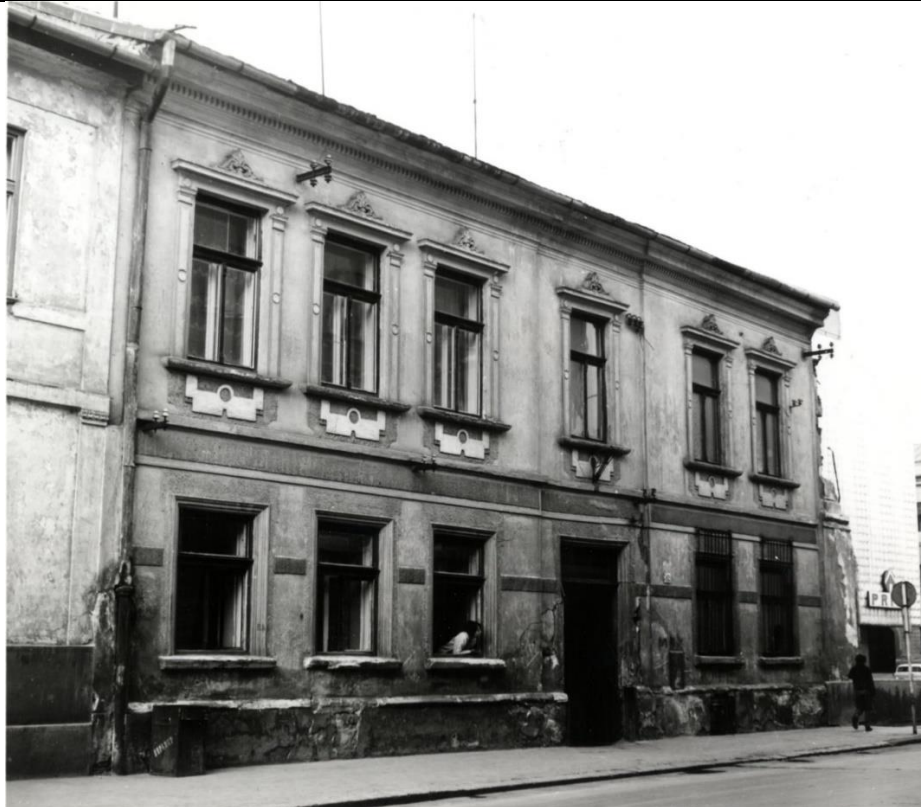
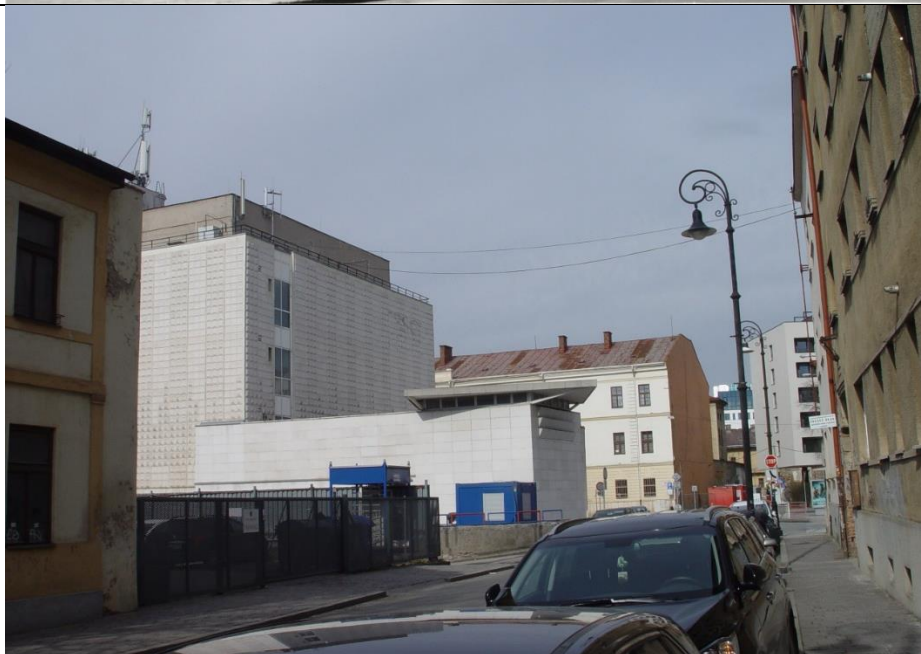
**76 Súčasný stav** – po asanácii ostala parcela nezastavaná, oplotená kovovým plotom s bránou, rušivé v historickej zástavbe ulice. Pôvodne objekty orientované do ulice nahradili nevhodné pohľady do obslužných dvorov so siluetou odbúraných krídel domov a pohľadov na zadné fasády domov z Hlavnej ulice + pohľad na fádnu fasádu Prioru.

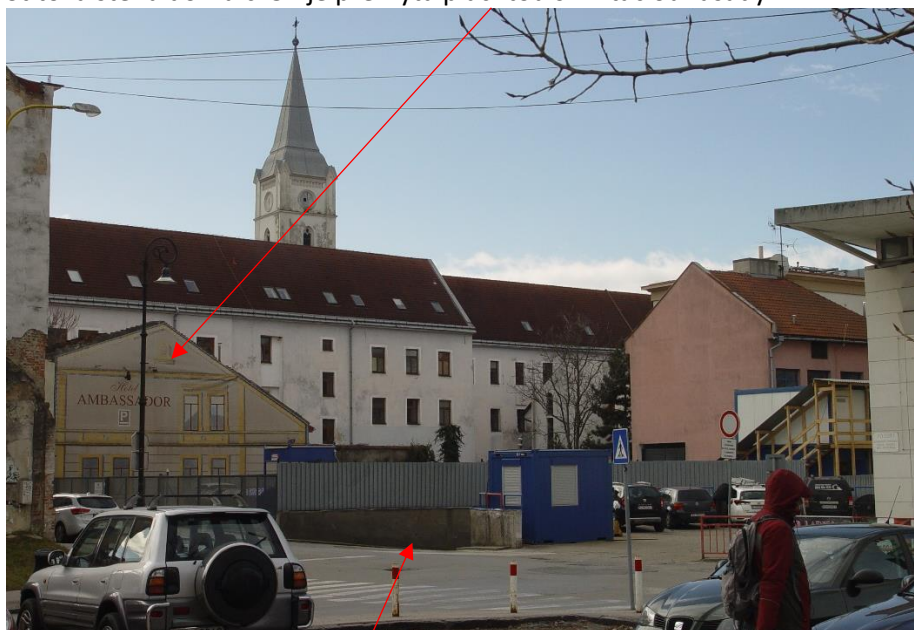
Štítová stena domu č. 52 je prekrytá plachtou s imitáciou fasády.

**78 Súčasný pohľad** na otvorené dvory po veľkoplošnej asanácii s plechovými plotmi, kontajnermi, otočené do námestia štítovými stenami dvorových krídel. V zadnej siluete veža kostola sv. Antona Paduánskeho.

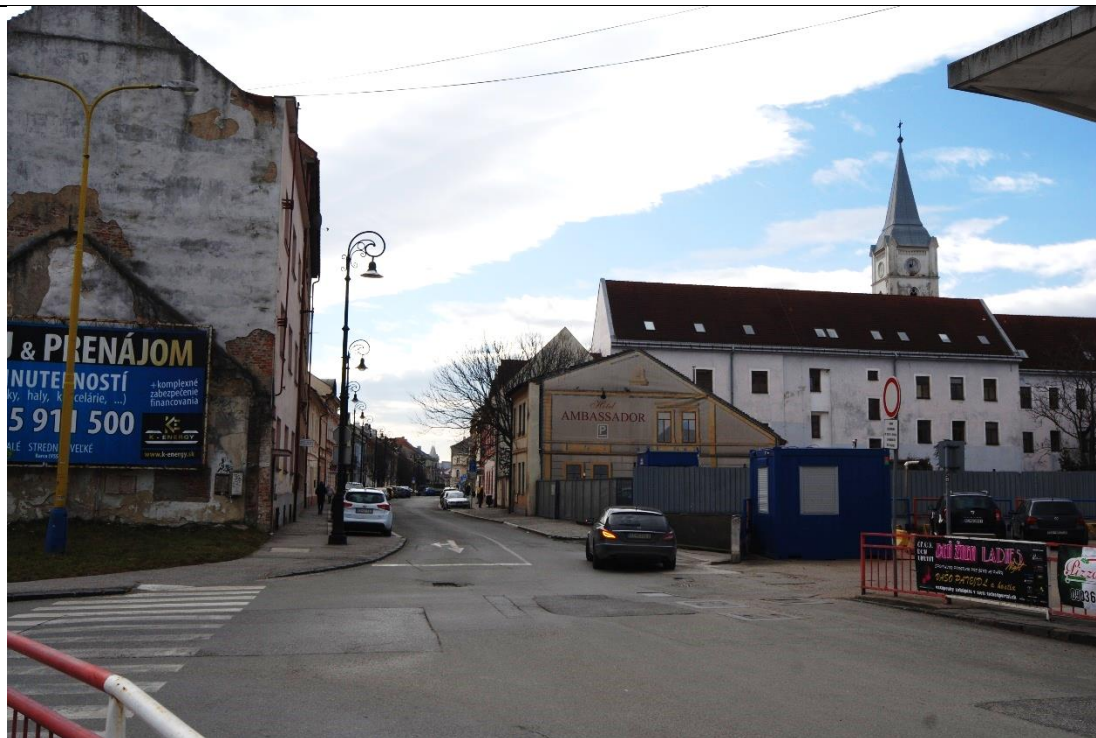
82

**Celkový súčasný pohľad** na vyústenie Kováčskej ulice do Kasárenského námestia, vpravo vstup do dvora a na zásobovaciu rampu OD Prior, ako aj nezastavaná parcela na pozemku asanovaného domu č. 62.

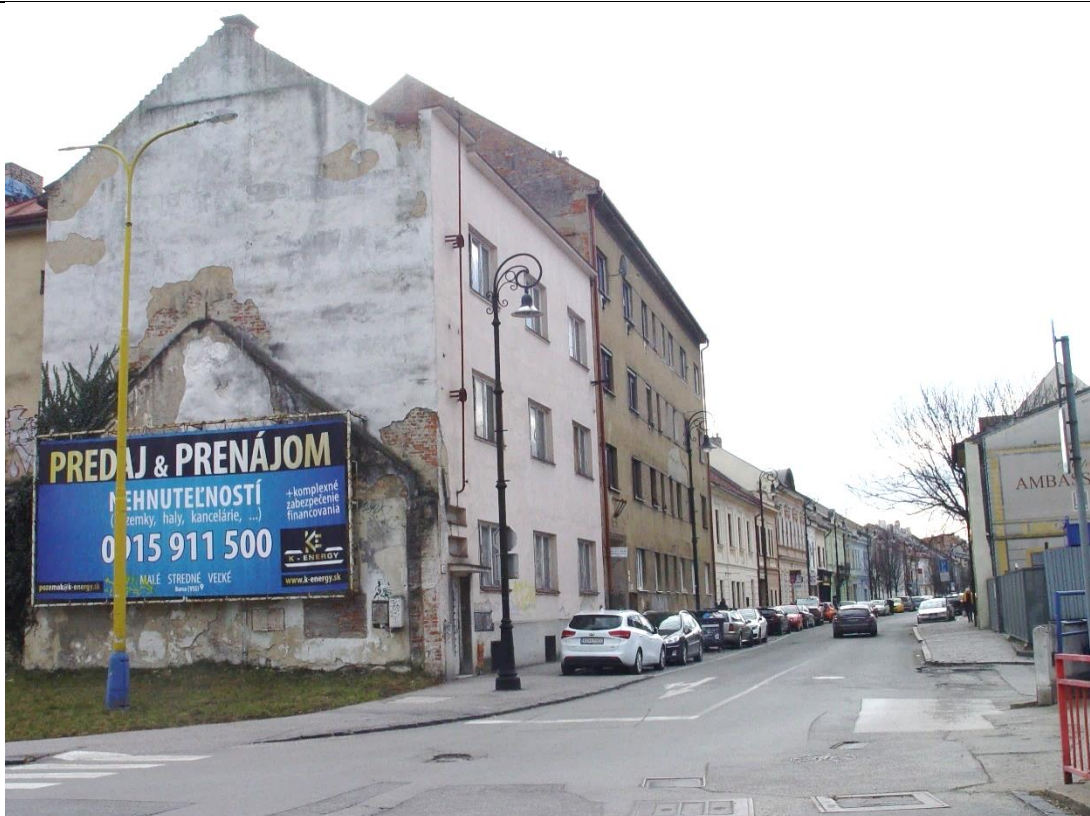
83

**Dtto ako predchádzajúci pohľad**, ale so zameraním na východné domoradie Kováčskej ulice s dvojicou obytných domov (č. 71, 69), ktoré ho oproti zostávajúcej časti ulice svojou výškou výrazne presiahli.
